## Bassin versant de Loyes 2

### Localisation

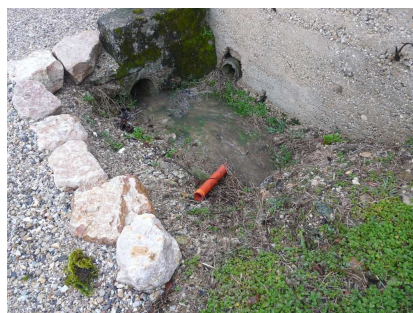
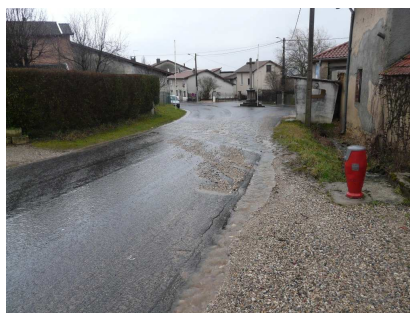
Débordement au niveau de la voirie, les réseaux et fossés n'étant pas en charge

<i>Diagnostic</i>	
<b>Type de dysfonctionnements</b>	Glissement de terrain – recensés au PPR Une partie des eaux devant être collectées par les fossés s'écoulent vers la cotière accentuant les risque de glissement Ruissellement au niveau de la voirie Les eaux ne sont pas canalisées vers les fossés existants
<b>Dégâts recensés</b>	Dégradation de la voirie Glissement de terrain
<b>Risques potentiels</b>	Fort : glissement de terrain pouvant menacer des zones habitées
<b>Evolution possible</b>	
<b>Enjeu</b>	Fort
<b>Alea</b>	Fort

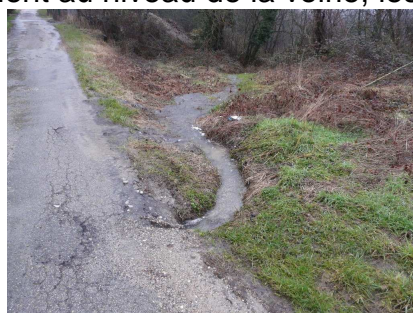
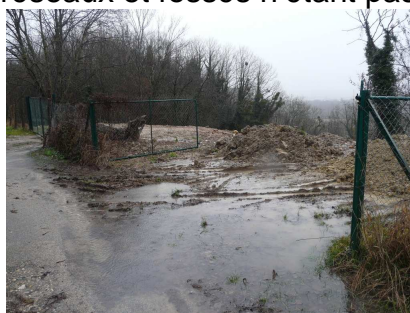
Ruissellement au niveau de la côtière,
