Bassin versant des Mas

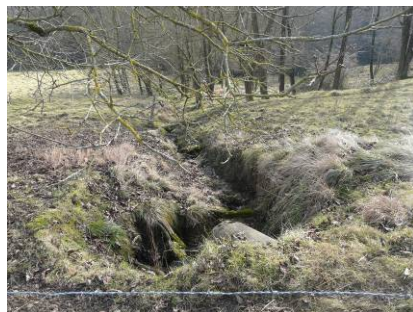
Erosion au niveau des eaux provenant du Mas Gentet et fossé au Mas Boucher

<i>Diagnostic</i>	
Type de dysfonctionnements	Ruissellement au niveau de la voirie Les eaux ne sont pas canalisées vers les fossés existants. Erosion, liés au ruissellement important et aux vitesses d'écoulement élevées au niveau des fossés
Dégâts recensés	Dégradation de la voirie et des fossés routiers Erosion des fossés
Risques potentiels	Accroissement des érosions
Evolution possible	Erosion
Enjeu	Faible
Alea	Moyen

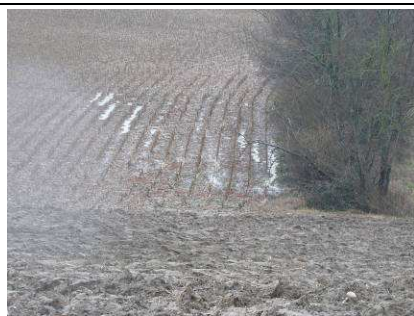
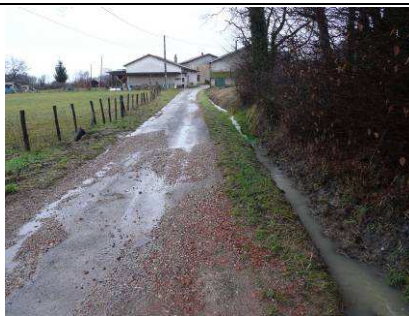
Ruissellement sur les zones de culture et débordements au niveau de la voirie
