Bassin versant de Montoz

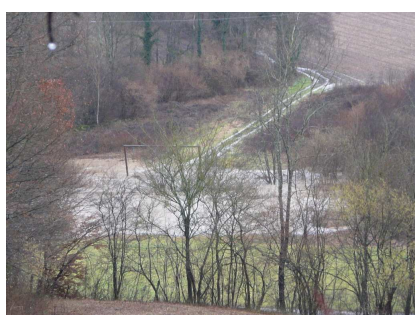
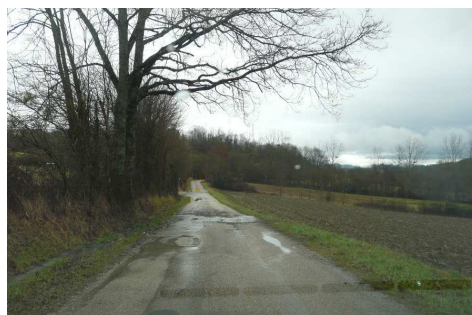
Débordement du Toison en fond de vallée et surverse au niveau de la voirie

<i>Diagnostic</i>	
Type de dysfonctionnements	Ruissellements. Les eaux sont mal canalisées et s'écoulent sur la route provoquant des érosions en bordure de chaussée notamment. Le dimensionnement hydraulique est suffisante.
Dégâts recensés	Dégradation de la voirie
Risques potentiels	Idem
Evolution possible	Pas de risques d'aggravations
Enjeu	Faible
Alea	Moyen

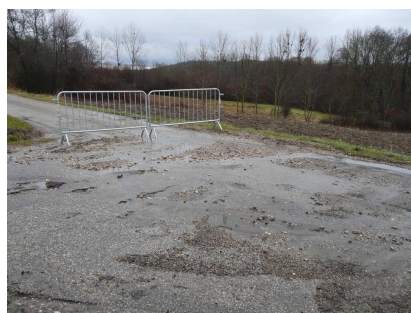
Ravinement et apport de matériaux au niveau de la voirie
