## Bassin versant Toison 3-4

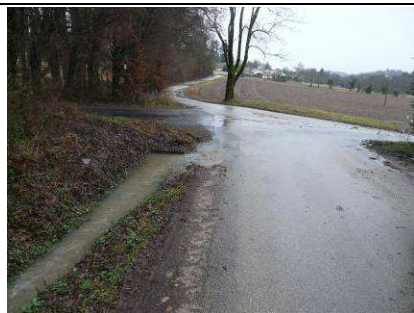
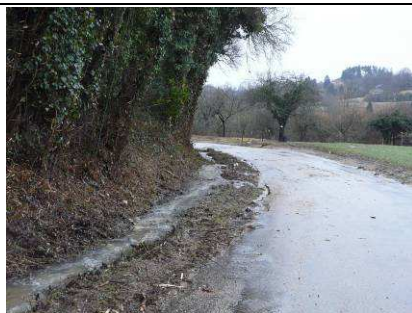
Fossé en charge et avaloir obturé

<i>Diagnostic</i>	
<b>Type de dysfonctionnements</b>	<p>Ruissellements.</p> <p>Les eaux sont mal canalisées et s'écoulent sur la route provoquant des érosions en bordure de chaussée notamment.</p> <p>La capacité des fossés est insuffisante en bord de route, où les débordement sont plus dommageables.</p>
<b>Dégâts recensés</b>	Dégradation de la voirie
<b>Risques potentiels</b>	Idem
<b>Evolution possible</b>	Pas de risques d'aggravations
<b>Enjeu</b>	Faible
<b>Alea</b>	Moyen

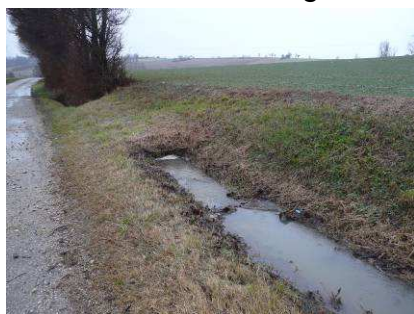
Ravinement et apport de matériaux au niveau de la voirie
