VILLIEU LOYES MOLLON

Bassin versant: Loyes Chatillonière

Fiche n° 3

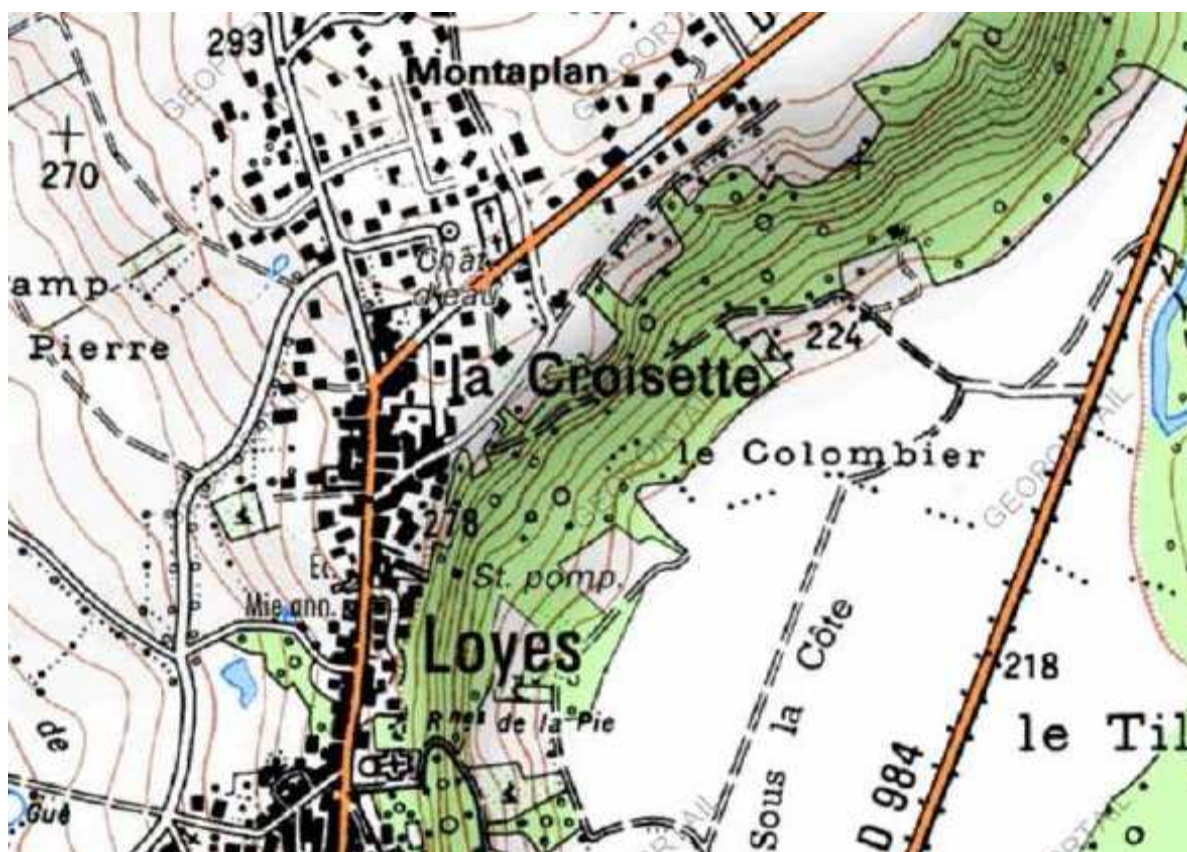
Situation actuelle: La zone de glissement situées sur les coteaux fait preuve d'une certaine activité, avec des glissements observés récemment et des fissurations dans le coteau qui participe à entretenir les mécanismes mis en jeu.

Dans l'état actuel, on peut considérer que l'urbanisation en amont sur la zone d'apport, et la disparition progressive de l'axe d'écoulement (dalot empierré à l'aval du lavoir) a aggraver l'instabilité du coteau. Ces dégradations sont en effet à l'inverse des préconisations émises su le lotissement de la Pie lors des études réalisées dans les années 80

.Nature des dysfonctionnements: Les dysfonctionnements concernent les glissements de terrains. Après les glissements importants enregistrés dans les années 80, les épisodes plus sporadiques se sont amplifiés, l'imperméabilisation des terrains en amont augmentant les apports d'eaux de ruissellement.

Les fissurations dans le terrain, avec des ruptures de plusieurs dizaines de centimètres apparaissent à quelques mètres du Chemin de la Fontaine

géologiques. Les glissements de terrains sont liés à la mise en charge hydraulique du coteau. Les solutions consistent à remédier à ce phénomène par deux techniques:

- collecte des eaux de ruissellement
- drainage du coteau pour limiter les charges hydrauliques

La collecte des eaux de ruissellement nécessite la réalisation d'un réseau d'eaux pluviales collectant les eaux de toutes les habitations et de la voirie qui se rejettent dans ce coteau. Il s'agit de travaux courant d'assainissement pluvial. On cherchera à privilégier des bouches avaloirs, qui s'obstruent moins facilement que les grilles. Les habitations du quartier seront également raccordées. L'exutoire du réseau de collecte s'effectuera au point bas existant, qui est l'ancien lavoir.

A l'aval, il est prévu un réseau de transfert, destiné à amener les eaux collectées au bas du coteau. Ce réseau sera constitué d'un fossé étanche sur la partie amont du coteau. L'objectif n'est pas de réaliser un fossé entièrement étanche, mais de limiter les pertes d'eaux.

A l'aval de la chute d'eau, les eaux seront collectées par un fossé jusqu'au pied du coteau où des noues d'infiltration seront créés dans la zone boisée.
