VILLIEU LOYES MOLLON

Bassin versant: Toison – Monthoz

Fiche n° 6

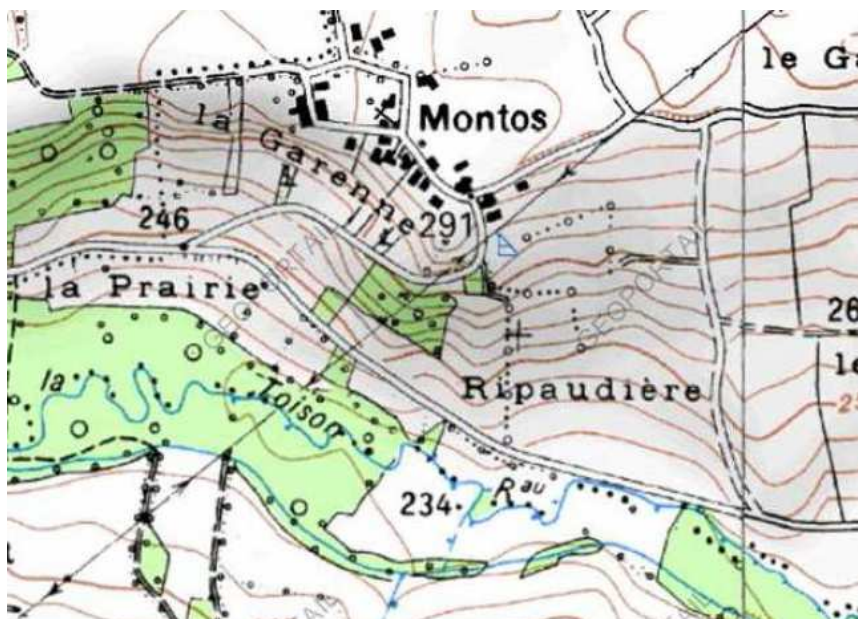
Par contre, les eaux de ruissellement provenant de la voirie (chemin de la Garenne – Chemin de Sous Crochet) s'écoulent le long de la route, mal collectées, elle entraîne des dégradations en bord de route, creusant les accotements et favorisant également le développement de nid de poule. Cette situation entraîne un apport de matériaux qui viennent ensuite se déposer au carrefour de la route de Rigneux.

Les eaux de ruissellement sont recueillies par une grille avaloir à l'aval de la route.

Il existe également une grille en amont, mais elle est complètement inutile, positionnée dans le talus, elle ne recueille aucune eau de ruissellement.

Nature des dysfonctionnements: Les dysfonctionnements sont essentiellement liés au ruissellement le long de la voirie, entraînant l'érosion des accotements de la voirie et des dépôts au niveau de la voirie.

A l'entrée de la partie canalisée, on observe fréquemment une obturation liée à la présence de feuilles et d'embâcles apportés par le ruissellement.

Il est nécessaire d'améliorer la collecte des eaux de pluie au niveau de la route. L'état de surface nécessitera une réfection de celle-ci. Il sera nécessaire de lui redonner un bombement central pour éviter que l'eau traverse la voirie.

Le fossé est situé au pied du coteau est bouché. Il doit être curé, avec un nettoyage des conduites existantes (sur les chemins d'accès aux parcelles)

Sur l'autre côté de la route, les eaux de ruissellement peuvent être évacuée vers le coteau en aval, en aménageant des bordures, afin d'éviter un creusement de l'accotement.

Le deuxième point noir concerne le carrefour avec la route de Rigneux. Nous proposons d'équiper la route de deux avaloirs de part et d'autre de la chaussée. Ces avaloirs devront être équipé de panier de décantation, compte tenu des apports solides importants observés.
