Bassin versant de Chavagneux

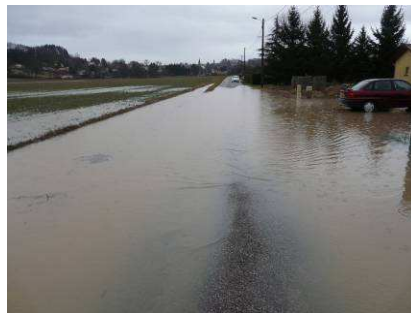
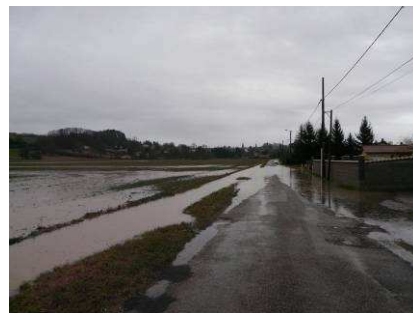
Inondation champs et habitations

<i>Diagnostic</i>	
Type de dysfonctionnements	Inondations, inscrits au PPR de la commune Arrivée d'eaux importantes (sources) du coteau qui viennent stagner dans la plaine L'exutoire est rapidement en charge et le puits d'infiltration insuffisant.
Dégâts recensés	Route coupée, habitations inondées
Risques potentiels	Idem
Evolution possible	Pas de risques d'aggravations
Enjeu	Fort
Alea	Fort

<i>Travaux préconisés</i>	
Aménagements	
Objectifs	
Coût estimatif	
Entretien	
Urgence

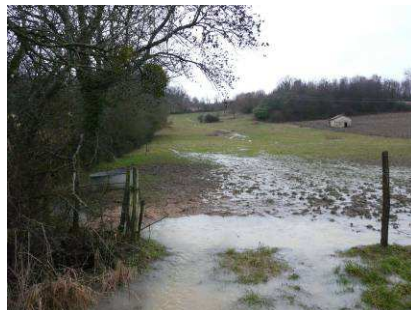
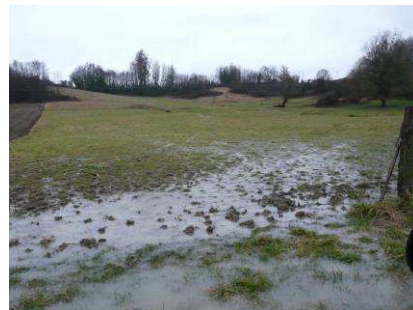
Ecoulement en provenance du coteau
