VILLIEU LOYES MOLLON

Bassin versant: Mollon – Chez Magnien Fiche n° 9

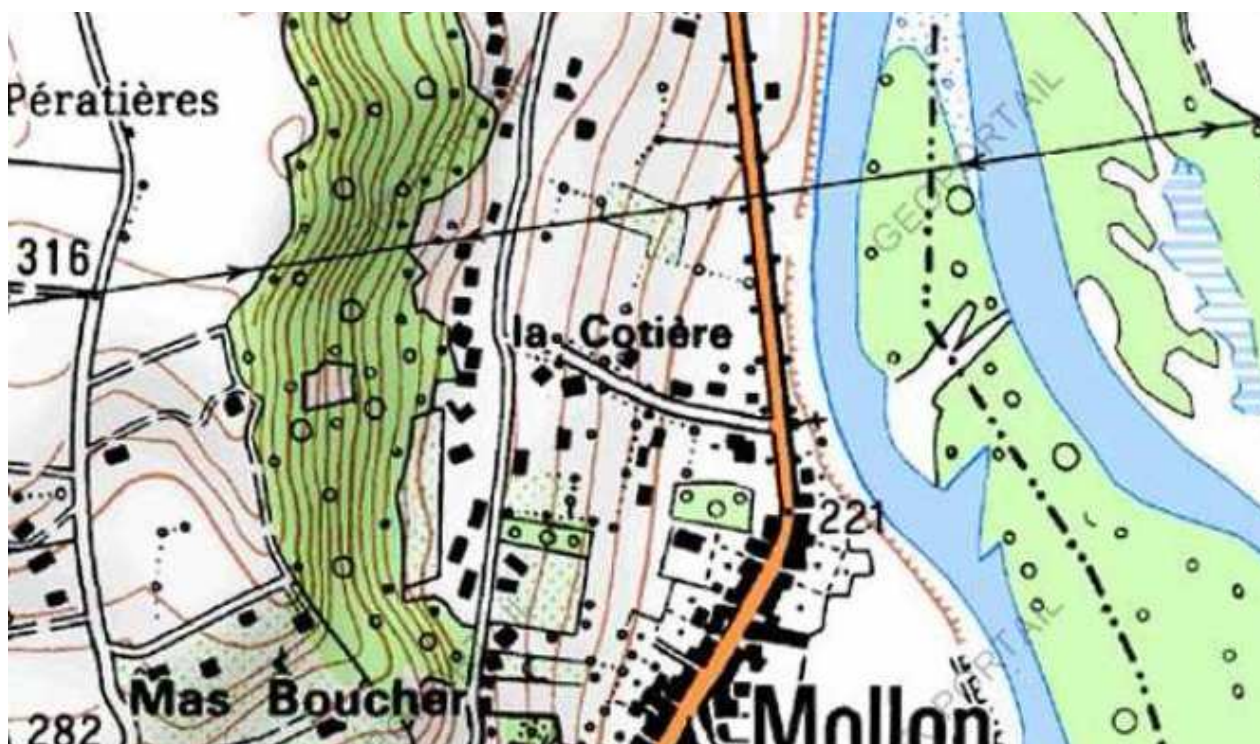
Situation actuelle: Le chemin Chez Magnin est une route étroite, avec une pente forte, qui relie les habitations de la Côtère au bourg de Mollon. Les eaux pluviales sont collectées par une canalisation de diamètre 300 mm.

Nature des dysfonctionnements: Sur la partie haute de la route, la forte pente autorise une capacité hydraulique suffisante. Les eaux de ruissellement de la route sont bien collectées en amont par la mise en place de ralentisseurs. A l'aval, la pente moins forte limite la capacité hydraulique du réseau. A cette limitation s'ajoute des apports importants de sables, en provenance des surfaces gravillonnées, ainsi que des feuilles et végétaux. Le réseau se met donc régulièrement en charge, provoquant des inondations au niveau des habitations riveraines au bas de la route. La mise en charge est notamment due au fossé exutoire dont la profondeur est limitée par la cote du dalot franchissant la route départementale. Le réseau est fréquemment
