Bassin versant de Montoz

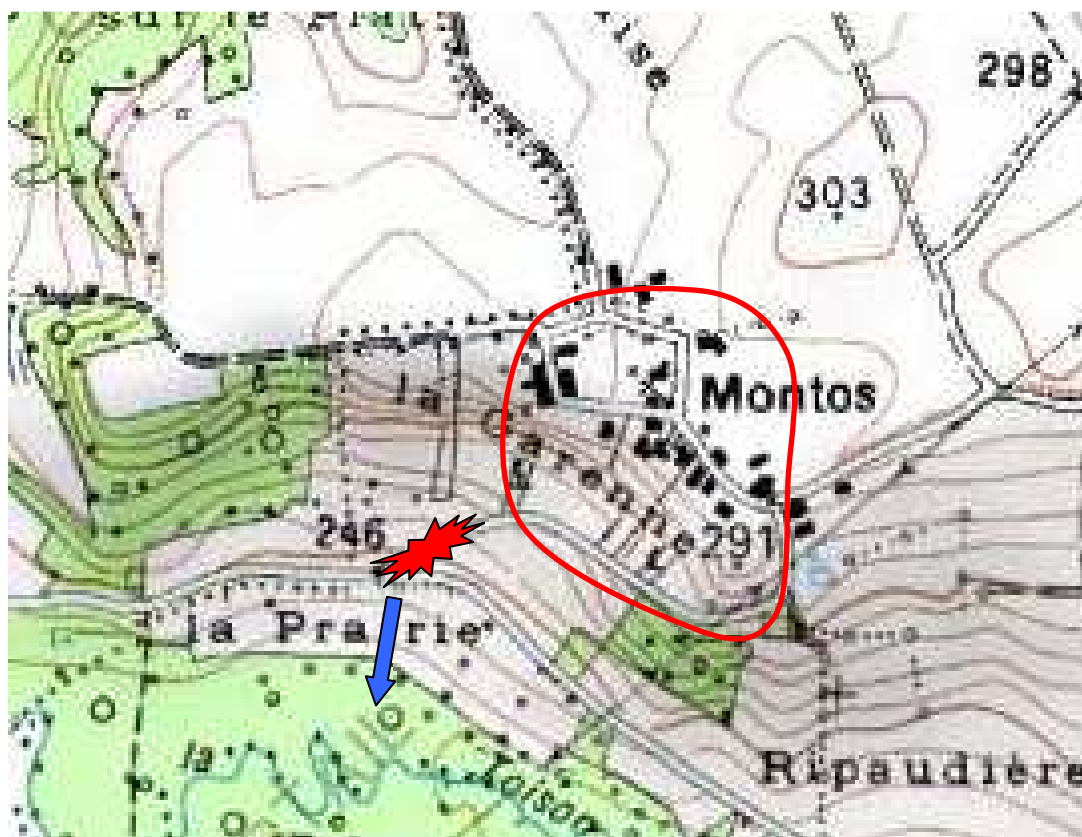
<i>Diagnostic</i>	
Type de dysfonctionnements	Ruissellements. Les eaux sont mal canalisées et s'écoulent sur la route provoquant des érosions en bordure de chaussée notamment. Le dimensionnement hydraulique est suffisante.
Dégâts recensés	Dégradation de la voirie
Risques potentiels	Idem
Evolution possible	Pas de risques d'aggravations
Enjeu	Faible
Alea	Moyen

<i>Travaux préconisés</i>	
Aménagements	
Objectifs	
Coût estimatif	
Entretien	
Urgence
