## Carte des aléas de la Côtère de l'Ain

Communes de Druillat, Varambon,  
Priay, Villette-sur-Ain, Châtillon-la-  
Palud, Villieu-Loyes-Mollon

### Note de présentation

Maître d'ouvrage : Préfecture de l'Ain

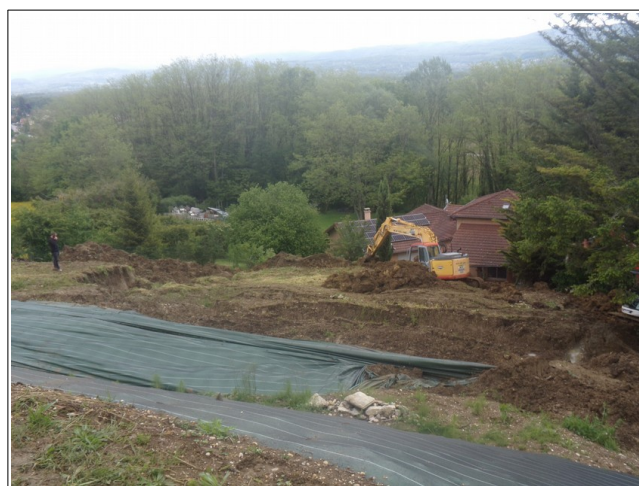
Figure II.11: glissement de terrain sur la commune de Villette-sur-Ain en aval du chemin de La Dombes (printemps 2021).

On ne connaît pas d'autres propriétés sur la zone d'étude aussi gravement impactées par des glissements de terrain. Par contre, certaines sont potentiellement menacées, car situées au sein de secteurs réputés très instables. On peut notamment citer la frange de versant dominant le village de Villette-sur-Ain où plusieurs glissements de terrain se sont produits, dont le dernier en date qui remonte au printemps 2021 (glissement de terrain entre deux maisons à l'aval du chemin de La Dombes avec menace de régression vers la maison amont et de recouvrement de la maison aval). Le versant dominant l'Ain au nord du village de Priay l'est également au lieu-dit le Chalet qui est en partie bâti et parcouru par la RD 984.

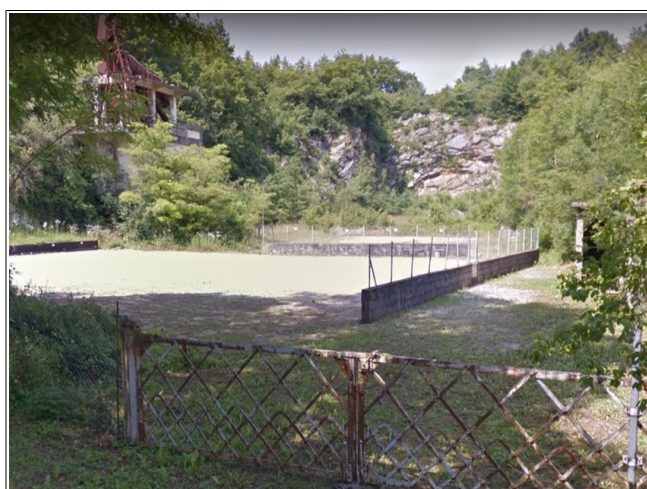
Figure II.13: ancienne carrière de Mont-Turgon.

Les phénomènes de chutes de blocs sont très marginaux. Ils se limitent à une infime partie du territoire de la commune de Druillat où se rencontrent quelques affleurements calcaires sur le rebord est du plateau de Turgon et au niveau d'une ancienne petite carrière du Mont-Turgon. Ils sont absents du reste de la zone d'étude.

Les affleurements rocheux observés sont relativement modestes. Ils peuvent atteindre une dizaine de mètres de hauteur. Des blocs isolés ou de petites volumes rocheux peuvent s'en détacher et se propager jusqu'en pied de pente. La configuration des lieux ne laisse pas craindre d'éboulements massifs.

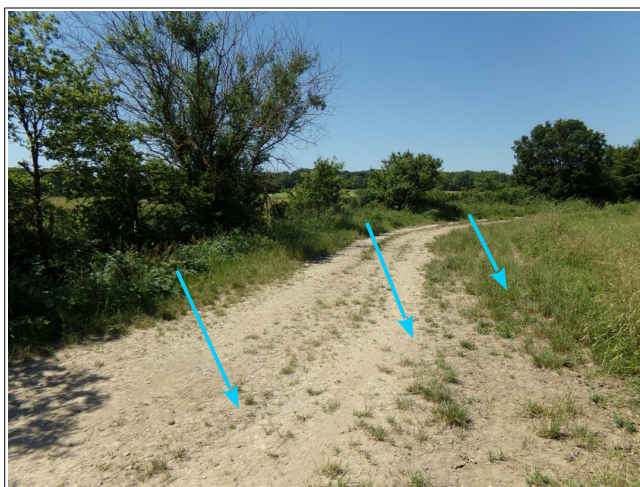
Figure III.2: Bief de Boujon au niveau de la zone agricole du Rosier (vue depuis l'aval). Le ruisseau situé au niveau de la haie peut déborder en rive gauche, sur le chemin et des terrains voisins.

Un lit majeur étroit se dessine sur son parcours aval, à la hauteur de la zone agricole du Rosier. Le ruisseau peut alors sortir de son lit et divaguer sur plusieurs mètres de large, plus préférentiellement en rive gauche.

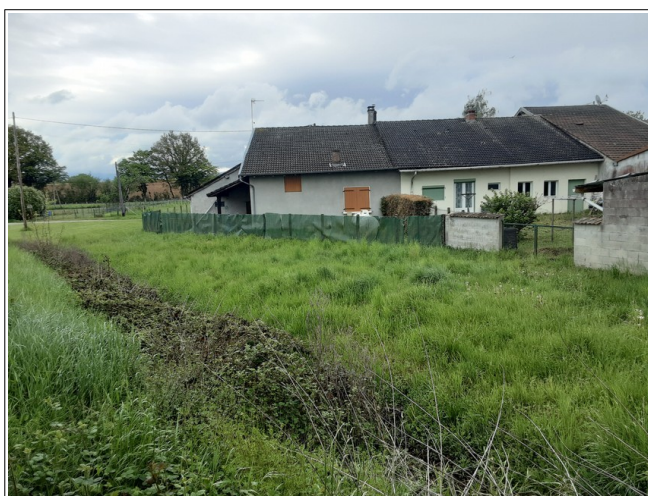
Figure III.3: propriété potentiellement inondable au pied du hameau de Bois-Battu.

Le bras est du ruisseau marque l'exutoire de l'étang du Grand-Chaussey. Il traverse le pied du hameau de Bois-Battu, au niveau duquel il est partiellement couvert, puis il parcourt une zone essentiellement agricole en s'écoulant parallèlement à la RD 109. Un lit majeur se dessine progressivement sur ses deux rives à partir du hameau de Bois-Battu. Les abords d'une propriété située au droit du tronçon couvert peuvent être atteints par ses débordements. Le reste du champ d'inondation concerne des espaces agricoles. Il est relativement large à l'aval immédiat du hameau de Bois-Battu, le terrain étant plat, puis il se rétrécit en n'excédant pas une quinzaine de mètres sur chaque berge. Le ruisseau franchit ensuite la RD 109 au niveau du lieu-dit Pré du Temple. Son champ d'inondation occupe alors préférentiellement la rive gauche.

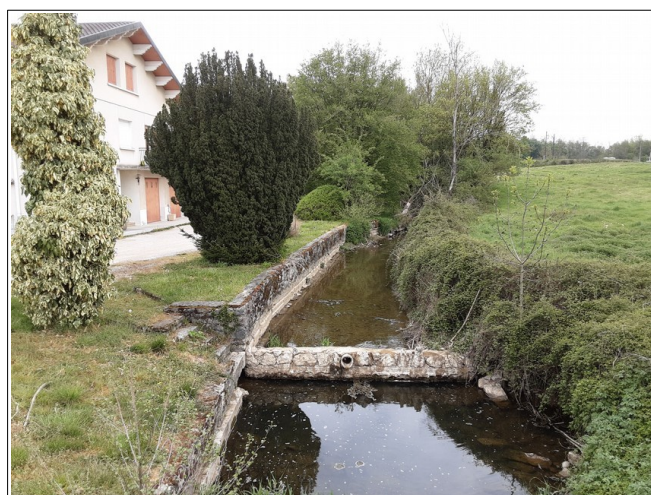
Figure III.4: ruisseau de Durllet au hameau des Planches, au franchissement de la route des Creuses. La propriété située en rive droite est potentiellement inondable.

Au niveau du hameau des Planches, le ruisseau peut déborder préférentiellement en rive droite et atteindre une maison située à l'amont de la route des Creuses. Il peut également s'approcher d'une seconde habitation située en bordure de la route des Creuses, mais sans l'atteindre, car elle est surélevée.

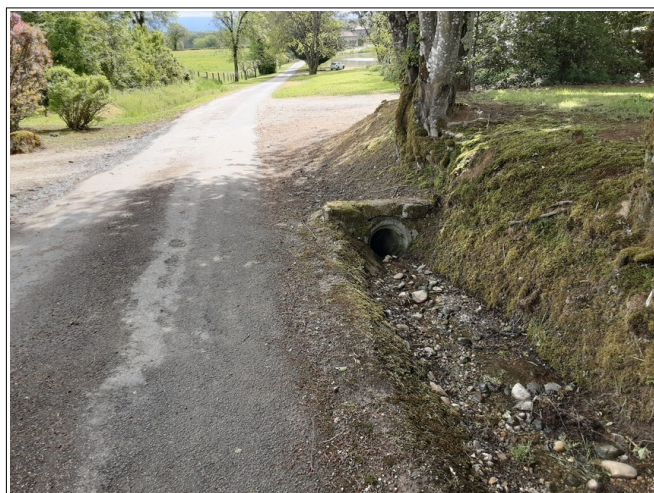
Figure III.6: exemple d'axe d'écoulement pouvant divaguer dans le hameau de Bois-Battu faute d'exutoire.

Des axes de ruissellements plus discrets sont également présents sur le territoire. Il s'agit de talwegs à fond large sans lit matérialisé. Des écoulements peuvent les rejoindre puis les emprunter sous la forme de lames d'eau plus ou moins diffuses et étalées (pas de concentration des écoulements faute de point bas marqué).

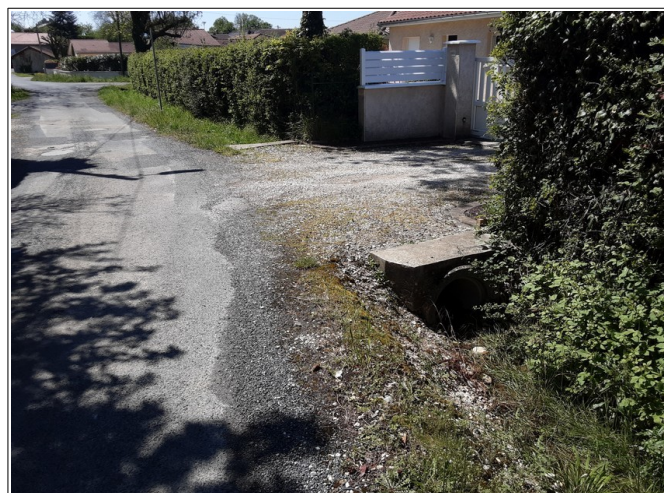
Figure III.7: axe hydraulique drainé par un chemin et son fossé pouvant inonder le pied du hameau de Turgon.

De tels débordements sont possibles au niveau du hameau de Turgon. On peut également rencontrer à la hauteur du village de Druillat et au niveau des hameaux de Bois-Battu et de Ruat.

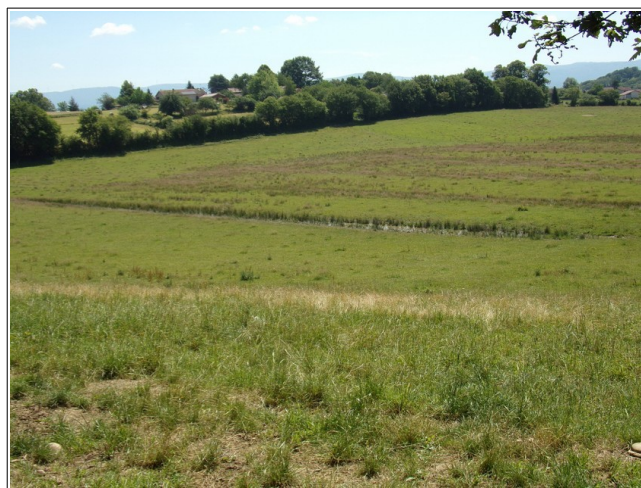
*Figure III.8: terrain du lieu-dit les Vavres exposé au remontées de nappe. On distingue des fossés de drainage*

Le plus significatif de ces secteurs se situe au lieu-dit les Vavres, de part et d'autre de la route des Batailles, avec une zone plus fortement concernée au nord de cette route où l'on remarque plusieurs fossés de drainage.

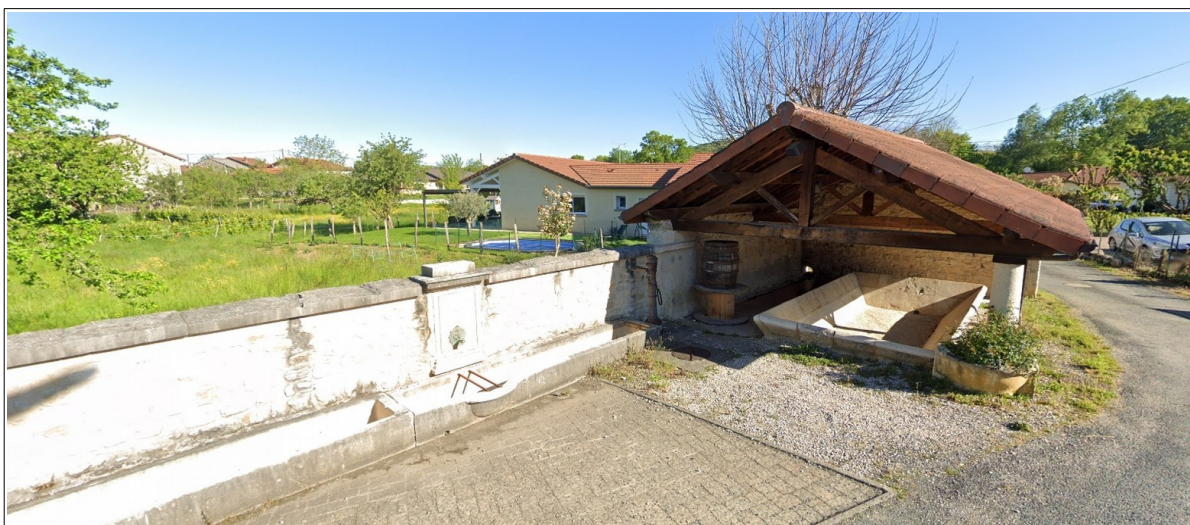
*Figure III.9: point bas inondable au pied du hameau de Turgon.*

Parmi ces points bas, on citera entre autres ceux présents au pied du hameau de Turgon, où des ruissellements acheminés par des chemins peuvent se rejeter (voir aussi § III.1.3.1 et figure III.1.3.1), et celui visible au hameau de Monbègue en bordure de la RD 109.

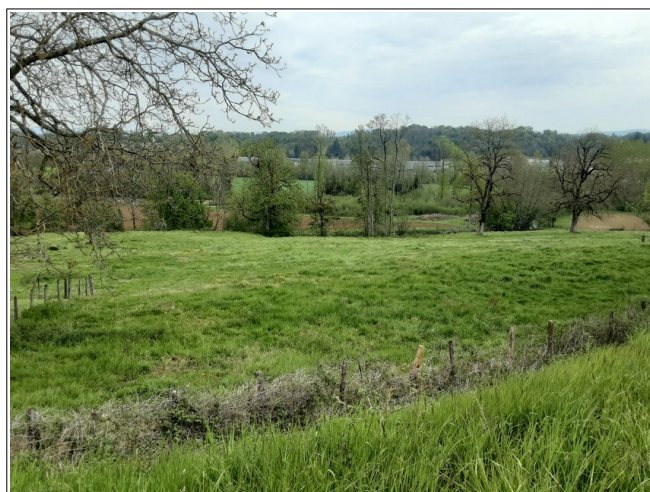
*Figure III.10: fort fluage du terrain au lieu-dit Grange-Bègue.*

Deux zones actives sont identifiées. L'une concerne le coteau du lieu-dit Grange-Bègue à l'aval de la RD 17a. Le terrain est à ce niveau relativement chahuté, en particulier à proximité d'une source visible à proximité de la ferme de

Grange-Bègue. Sa surface présente des moutonnements de grande amplitude sur des pentes comprises entre 10° et 20°, sans toutefois montrer d'arrachement. Ce type de déformations traduit un probable fluage du terrain (déplacement lent et régulier du terrain) assimilable à du glissement de terrain.

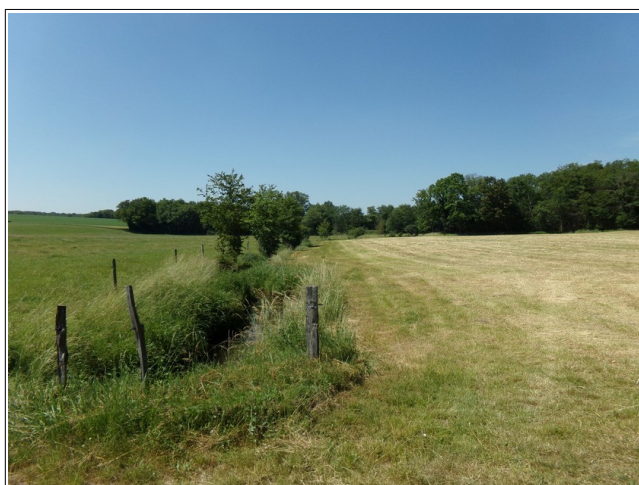
Figure III.12: le Durllet et son champ d'inondation au niveau du secteur de Colombet.

Sur la commune de Varambon, le Durllet traverse uniquement des zones naturelles. Son bras principal emprunte une petite vallée à fond large au niveau de laquelle il peut déborder en s'étalant parfois sur plusieurs dizaines de mètres. Il peut ainsi inonder plusieurs prairies. Son lit mineur qui est relativement étroit et doté d'une très faible pente en long peut être rapidement saturé. Des débordements semblent donc possibles même en cas de faible crue. De plus, en quittant la commune, le Durllet franchit le chemin de Pontsuard qui est équipé d'un pont plutôt étroit. Une saturation de l'ouvrage avec ou sans embâcle est possible, ce qui peut accentuer un peu plus les débordements et favoriser la rétention d'eau à l'amont.

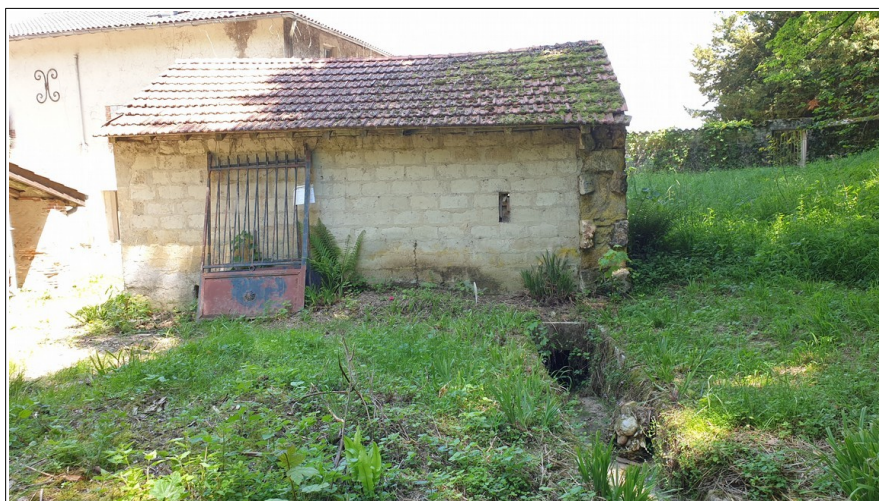
Figure III.13: entrée de la couverture du ruisseau de la Combe du Château de Boissieu.

Le ruisseau de la Combe du Château de Boissieu débouche dans le village de Varambon. Il draine un petit bassin versant d'une quinzaine d'hectares de superficie en bordure de la Côtière. Il franchit cette dernière en empruntant une combe encaissée et pentue, puis il traverse le village en souterrain. Son ouvrage de couverture présente une section très étroite (busage Ø 500), insuffisante par rapport aux écoulements qui peuvent se présenter et fortement exposé aux embâcles et au dépôt de matériaux (fort risque d'obstruction). Il semble ensuite s'élargir à en juger sa sortie au niveau de la confluence avec l'Ain (ouvrage voûté).

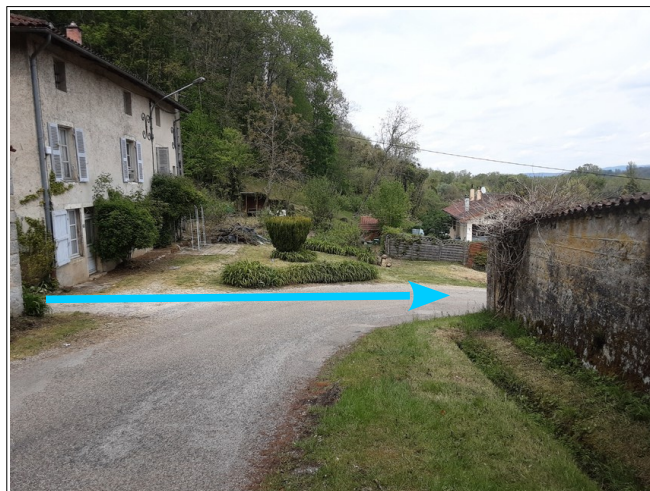
Figure III.14: axe de débordement du ruisseau de la Combe du Château de Boissieu sur la route du Château.

Le ruisseau connaît donc des conditions d'écoulement très défavorables dans la traversée du village. Il peut déborder à l'entrée de sa buse située dans la cour d'une propriété en amont de la route du château, puis emprunter cette route et divaguer de part et d'autre jusqu'à la RD 984. Le côté sud de la route du Château (secteur de l'église) est beaucoup plus bas que le côté nord. Cette différence de niveau représente un axe naturel d'écoulement préférentiel. Toutefois, un muret bordant la route du Château peut maintenir la lame d'eau débordante sur la chaussée et sa bordure nord, en lui barrant l'accès au point bas. L'intégralité du débit débordant peut donc emprunter la route du Château jusqu'à la RD 984, avec une possibilité de divagation sur sa bordure nord en fonction des passages s'offrant aux écoulements.

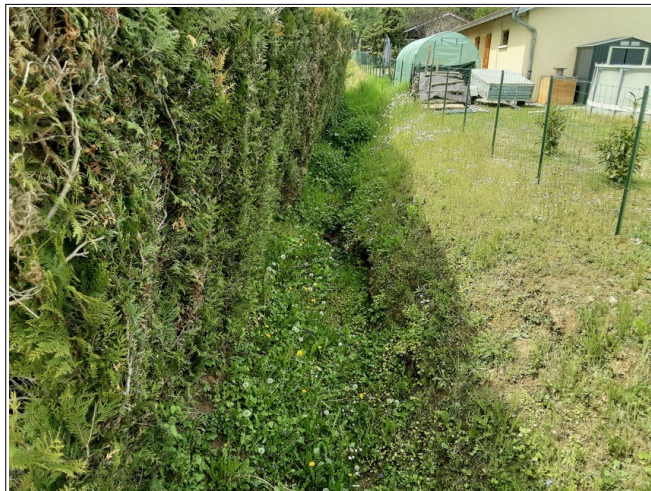
Figure III.15: petite combe drainant le secteur du Mas débouchant au niveau de la RD984.

Au moins deux secteurs distincts du village de Varambon sont ainsi potentiellement inondables. Sa partie nord est concernée par une petite combe drainant des terrains du lieu-dit le Mas. Cet axe hydraulique est légèrement dévié en pied de versant, ce qui l'écarte de son tracé naturel et peut le pousser à déborder. Il peut également être rejoint par d'autres ruissellements plus diffus du versant s'ajoutant à ses débordements.

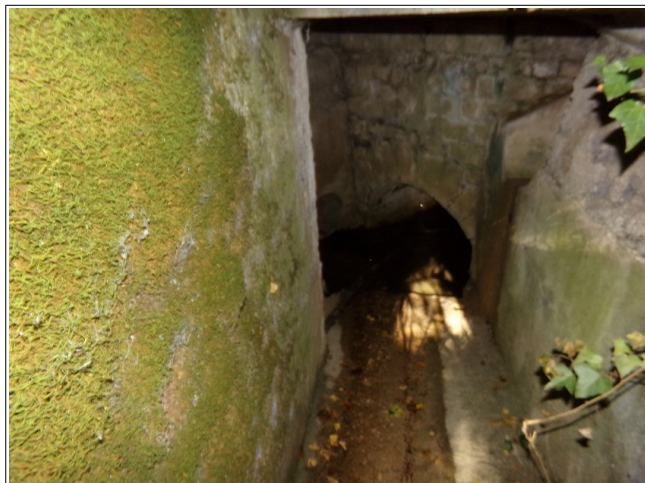
Figure III.16: exemple d'ouvrage étroit et sinueux franchissant la RD984 (embranchement de l'ancien chemin du Château / RD984).

Dans la partie sud du village, trois combes peuvent divaguer près de l'ancien chemin du Château. Deux d'entre elles peuvent sortir de leur lit au franchissement de la RD 984 en raison d'ouvrages insuffisants et / ou inadaptés (ouvrages étroits et contraints par des virages). Le troisième axe hydraulique correspond à un petit fossé longeant l'ancien chemin du Château et pouvant déborder quelques dizaines de mètres à l'amont de la RD 984 en direction d'un lotissement récent.

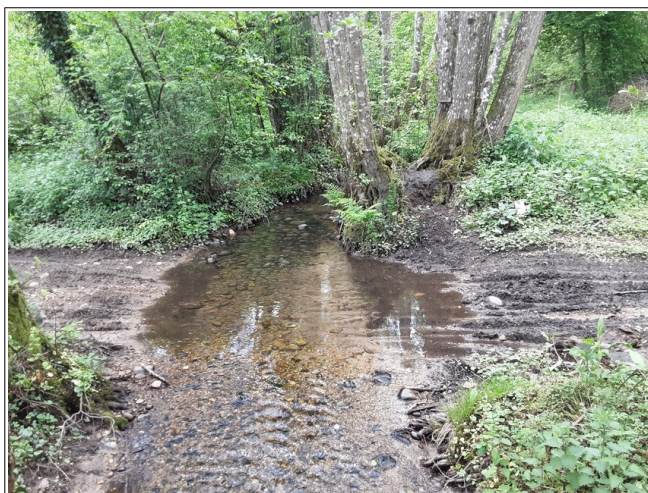
*Figure III.19: ruisseau de Chez-Gonon au droit du hameau des Blanchères.*

Le bras principal du Durlet se forme au nord immédiat du hameau des Carronnières. Il emprunte une petite vallée à fond large au sein de laquelle il peut déborder en s'étalant parfois sur plusieurs mètres, voire quelques dizaines de mètres. Les deux autres bras du Durlet sont des exutoires d'étangs qui prennent rapidement une forme de ruisseau. Ils empruntent des combes faiblement marquées jusqu'à leur confluence avec le bras principal. Quelques débordements sont possibles sur leur parcours, surtout pour celui de Chez-Gonon au droit du hameau des Blanchères et du franchissement de la RD 109, où sa combe s'évase puis se poursuit en talweg. Au niveau de la commune

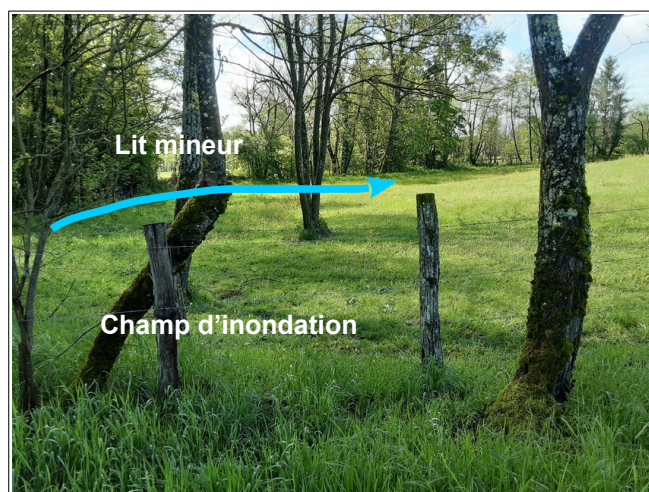
Figure III.20: le ruisseau du Bief de la Fougère à l'approche de la plaine de l'Ain et son champ d'inondation.

- Le Bief de la Fougère prend sa source sur la commune de Villette-sur-Ain et concerne essentiellement cette dernière. Il marque très temporairement la limite communale avec Priay au niveau d'une combe relativement large dans laquelle il peut déborder en inondant des zones naturelles ou cultivées. Ce ruisseau quitte le territoire communal peu avant de franchir la RD 984. Il a alors atteint la plaine de l'Ain où il peut continuer de déborder sur des parcelles agricoles. Il est à noter que le pont de la RD 984 peut favoriser ses débordements du fait d'un risque d'embâcles et d'un virage à 90° du lit à l'aval de la route. De plus, le ruisseau est à ce niveau soumis à l'influence de l'Ain qui peut refouler à l'amont de la RD 984 et donc fortement perturber ses écoulements, voir les bloquer.

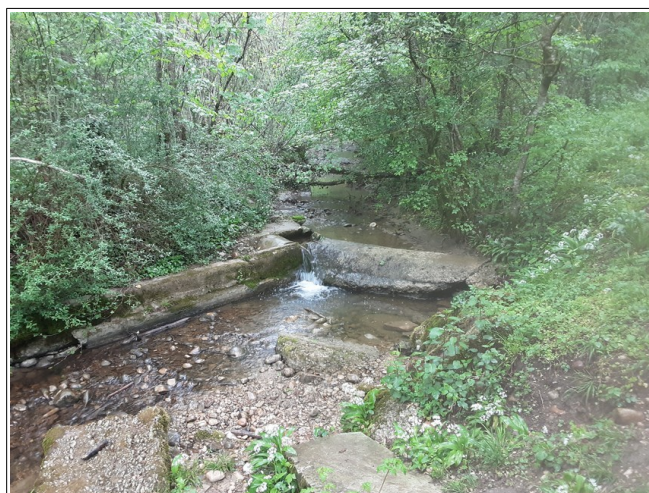
Figure III.21: ruisseau du Bief de l'Écotay à l'amont du village de Priay, au droit du lavoir.

Il franchit un ponceau à l'entrée du village (accès à une propriété) puis il se poursuit à ciel ouvert sur une centaine de mètres avant de s'engager dans un ouvrage couvert pour rejoindre l'Ain. Il traverse ainsi le village en souterrain.

Si l'obstruction de l'un ou l'autre de ses ouvrages se produit, le débordement induit se propage dans le centre-bourg de Priay, en se dirigeant vers l'Ain du fait d'une pente générale descendante vers cette zone.

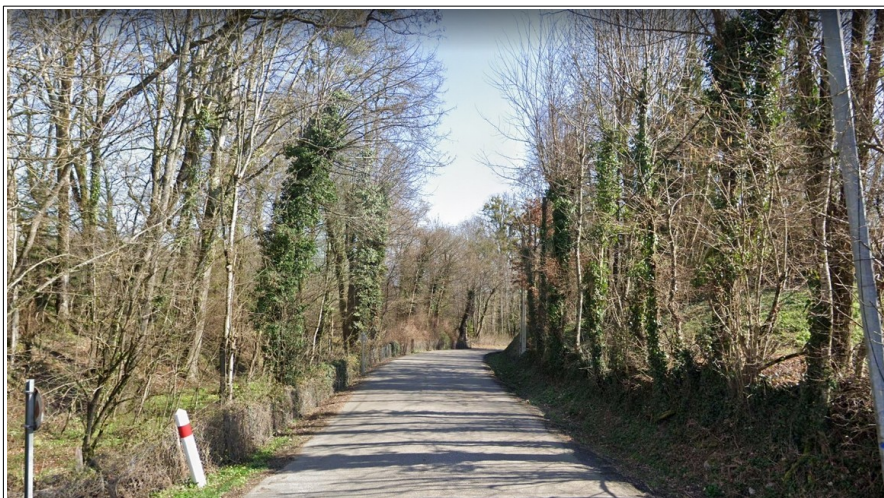
Figure III.22: route de La Dombes pouvant drainer des ruissellements en direction du village.

Au niveau du village, les écoulements peuvent transiter par les routes des Barrières et de La Dombes qui collectent et détournent une partie des ruissellements du coteau de la

Fontaine-Thomas. Cette eau atteint le cœur du village où elle peut ensuite divaguer et se confondre avec le champ d'inondation du ruisseau du Bief de l'Écotay.

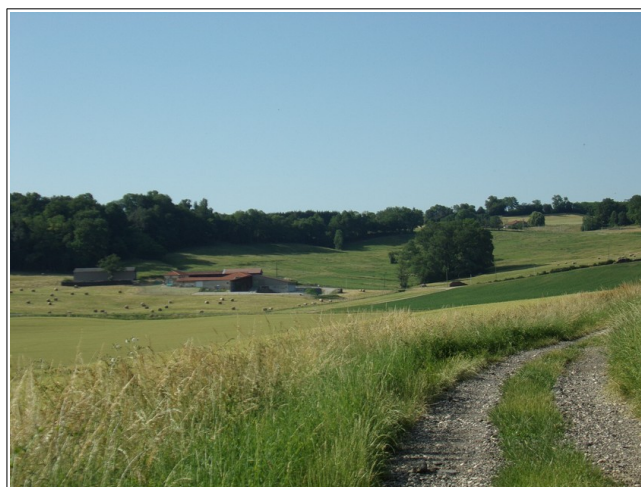
Figure III.23: secteur des Hutins ; géomorphologie propice à des ruissellements étalés et diffus, en plus d'un axe de combe débouchant au niveau de la RD 93.

Des divagations sont également possibles sur d'autres axes hydrauliques, faute d'exutoire approprié. Elles peuvent s'étaler plus ou moins en fonction de la topographie et s'accompagner d'ensablement, voire de dépôts plus grossiers en fonction de l'érosion provoquée à l'amont. Elles affectent alors uniquement des espaces agricoles ou naturels (combe des Hutins par exemple en limite communale avec Villette-sur-Ain).

Des axes de ruissellements plus discrets sont également présents sur le territoire. Il s'agit de talwegs à fond large sans lit matérialisé. Des écoulements peuvent les rejoindre naturellement, en formant des lames d'eau plus ou moins diffuses et étalées. La zone de plateau présente plus généralement ce genre d'axes hydrauliques plus diffus (coteaux des Hutins, de la Ferme de la Tour, Chez-Babet, Les Blanchères, Colombet, etc.). Au niveau du coteau de Chez-Babet, l'une de ces zones de ruissellement se superpose avec une zone de fort fluage qui entraîne d'importantes déformations de terrain (ruissellement et fluage affectant la RD 109).

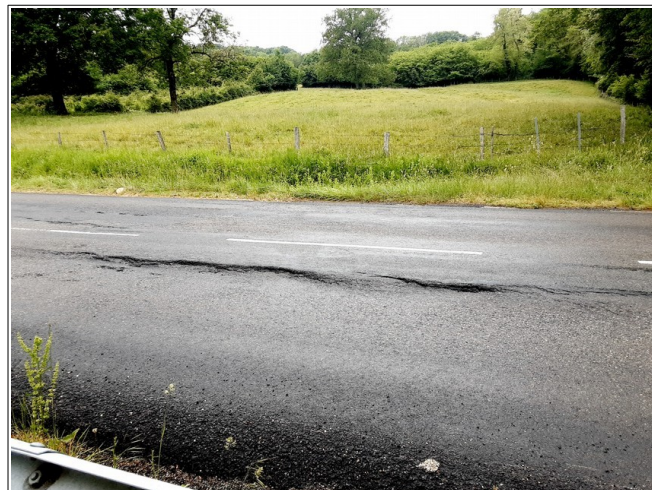
Figure III.24: pied du versant de la Grange ; terrains et RD 984 déformés.

- Le phénomène le plus imposant s'observe au nord de la commune, non loin de la limite communale avec Varambon. Il affecte quasiment l'ensemble du versant de la Grange. Le terrain est chahuté par des déformations très caractéristiques qui prouvent son instabilité (ondulations, décrochements, etc.). Une végétation boisée masque une grande partie des traces laissées par le phénomène, ce qui ne permet pas de se rendre réellement compte de son étendue. Mais son importance peut être appréciée à partir de photos aériennes anciennes montrant le versant en partie déboisé. On peut observer un terrain à l'aspect très moutonneux avec des contrastes de couleurs à sa surface et de nombreuses lignes parallèles aux courbes de niveau correspondant probablement à des décrochements et à des arrachements. La RD 984 qui est très déformée permet également de juger de l'emprise importante du phénomène (chaussée et axe de la route déformés). Cette vaste zone instable affecte le substratum molassique argileux et des placages morainiques. Elle se développe sur des pentes oscillant en  $6$  et  $13^\circ$ .

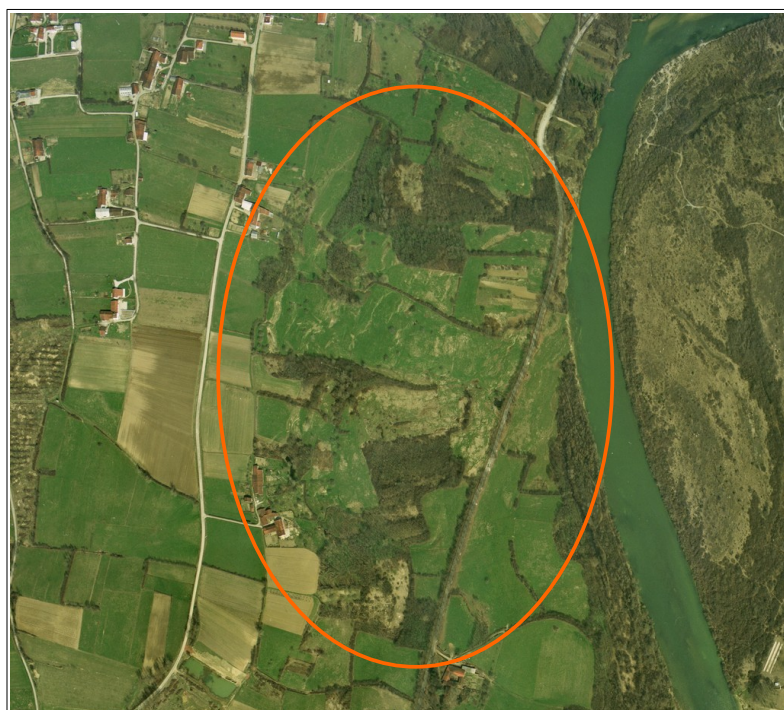
Figure III.25: vue aérienne de 1971 montrant le glissement de terrain du versant de la Grange.

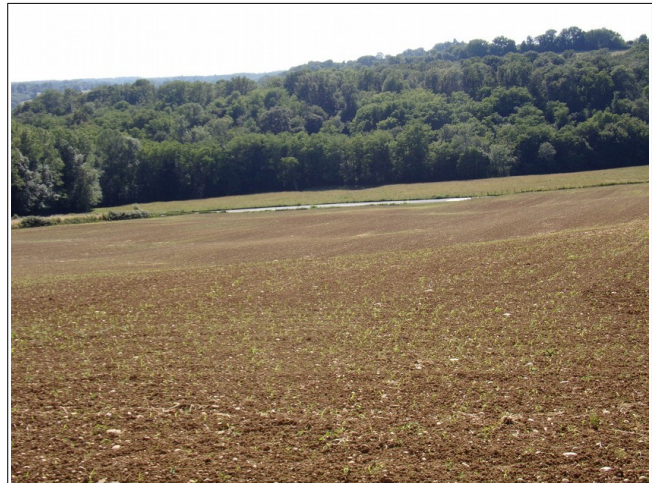
Figure III.26: zone de fort fluage (ondulations du terrain) au sud-ouest du hameau de Chez-Babet.

- Une seconde zone de glissement de terrain importante, en termes de superficie (environ 2,5 hectares), est visible au sud-est du hameau de Chez-Babet, en rive gauche de la vallée du Bief de l'Écotay. Le phénomène se manifeste sous la forme d'un fort fluage dans un secteur réputé humide (activité hydrogéologique) et exposé aux ruissellements. Le terrain forme des ondulations très caractéristiques à sa surface, sans toutefois présenter d'arrachement. La zone instable s'étend entre l'altitude 300 mètres et le ruisseau du Bief de l'Écotay, en englobant la RD 109. Elle se développe au sein du substratum molassique argileux et de sa couverture morainique, en affectant des pentes très faibles comprises entre 6 et 11°. Ces déformations traduisent un déplacement régulier du terrain qui s'amplifie parfois (accélération) en fonction de l'activité hydrogéologique. Cela a été notamment le cas en 2021 avec un endommagement de la RD 109 qui a dû être fermée à la circulation pendant quelques mois. Le rétablissement de cette route a nécessité un reprofilage de sa chaussée et des travaux de drainage pour intercepter les circulations d'eau souterraine qui favorisent le glissement de terrain.

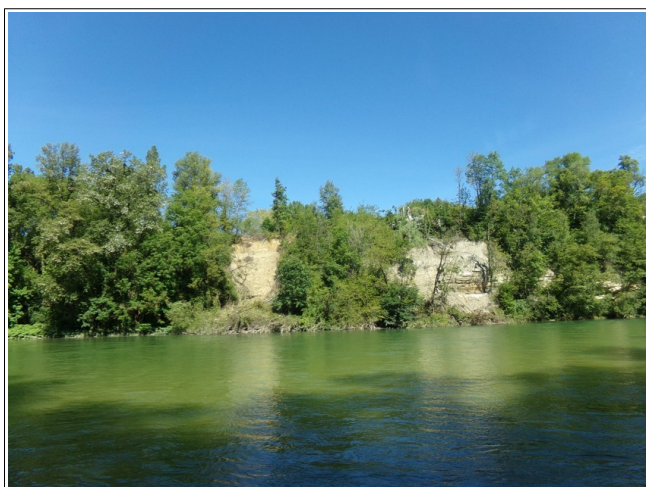
Figure III.28: talus de la rive droite de l'Ain soumis aux glissements de terrain vu depuis la rive gauche.

- Quelques centaines de mètres au nord du village de Priay, l'Ain s'écoule contre le pied de versant de la rive droite de sa vallée. Il longe alors un talus très pentu, voire subvertical, haut de quelques dizaines de mètres. Plusieurs glissements de terrain superficiels se sont déjà produits à ce niveau. Ils ont à chaque fois entraîné les quelques décimètres de terrain meuble recouvrant le toit du substratum qui est proche de la surface.

L'Ain qui longe le pied de ce talus peut également déstabiliser ce versant par sapement de sa base, en s'attaquant au substratum molassique. La rivière peut en effet éroder lentement la molasse et affaiblir sa structure. La molasse qui est exposée à l'air libre sous la forme d'un talus subvertical peut également se décomposer naturellement. Sa surface affleurante est soumise à des phénomènes de décompression conduisant inexorablement à son affaiblissement mécanique (relâchement des contraintes du matériau en place sur sa face affleurante). Ce processus peut conduire au détachement de pans de matériaux de plusieurs décimètres d'épaisseur, voire plus. Sur ce site, il est donc possible de faire face à une combinaison de glissements superficiels et de phénomènes affectant le substratum. Une régression du sommet de ce talus est à prendre en compte sur le long terme.

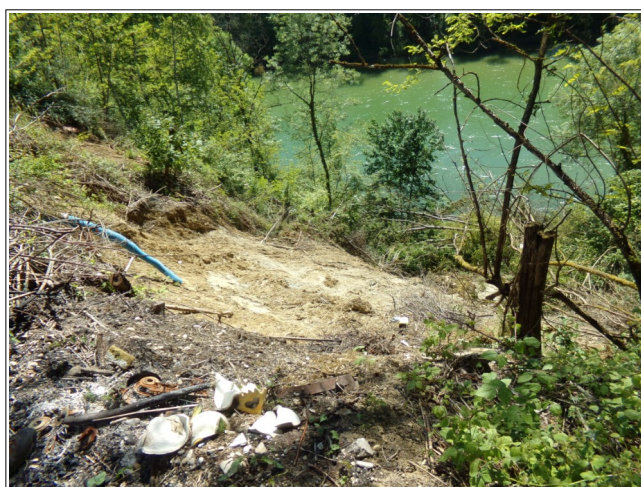
Figure III.29: glissement de terrain superficiel en rive droite de l'Ain (mai 2021).

Les derniers glissements de terrain en date (mai 2021) se sont déclenchés au cours d'un épisode particulièrement pluvieux au droit de deux maisons. Une saturation en eau du sol, associé à des ruissellements et des rejets d'eau pluviale dans le versant en sont probablement la cause. L'antenne régionale du BRGM a été dépêchée sur les lieux par la Préfecture de l'Ain

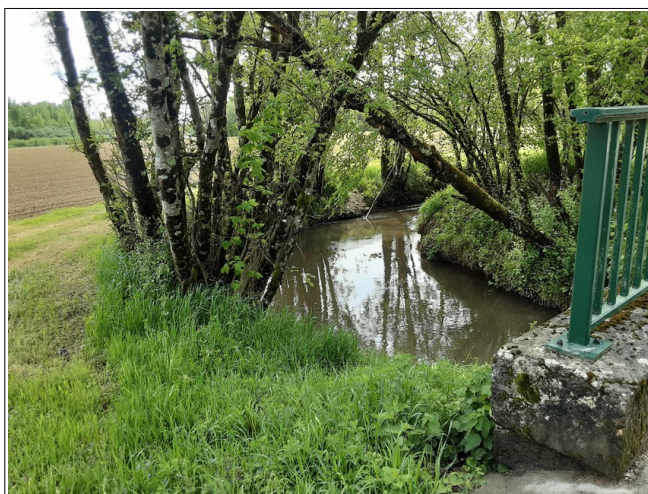
Figure III.31: Le Bief de la Fougère au franchissement de la RD984 et son champ d'inondation à l'aval de la route.

À la confluence des deux ruisseaux, le Bief de la Fougère se poursuit dans une petite vallée à fond plus large. Ses débordements peuvent s'étaler au-delà des berges dès le terrain de golf de La Sorelle. Un champ d'inondation pouvant atteindre quelques dizaines de mètres de large se dessine ainsi en fond de vallée. Il s'élargit nettement en débouchant dans la plaine de l'Ain. Le terrain est alors plat, ce qui permet à l'eau de s'étaler plus largement.

Le ruisseau franchit ensuite la RD 984 pour rejoindre l'Ain. Le pont de la RD 984 peut favoriser son débordement du fait d'un risque d'embâcles et d'un virage à 90° du lit à l'aval de la route. A ce niveau, il est également soumis à l'influence de l'Ain qui peut refouler à l'amont de la RD 984 et donc fortement perturber ses écoulements, voir les bloquer.

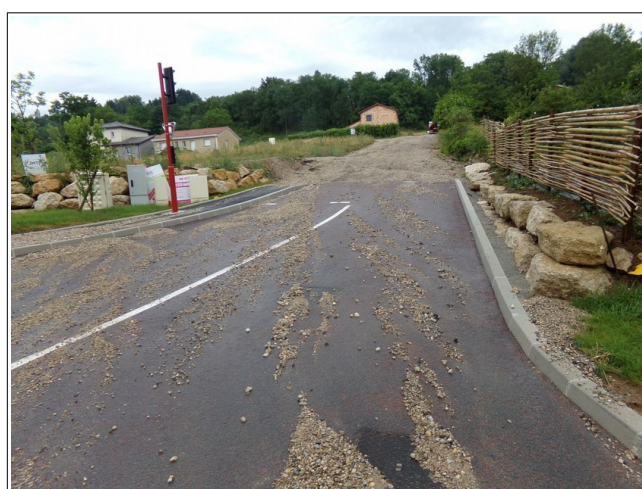
Figure III.32: exemple de ruissellement au pied de la Côtière (secteur les Corrières / le Pollon) suite aux orages de juin 2021.

Le pied de la Côtière est plus globalement exposé à des ruissellements de type diffus et généralisés. Des écoulements peuvent en effet se former de façon très aléatoire. Ils semblent liés à une présence d'eau souterraine proche de la surface et à une certaine imperméabilisation du sol par l'urbanisation. Une micro-topographie et la voirie en général favorisent leur propagation jusqu'à la RD 984, voire au-delà. Deux grands secteurs de la commune sont concernés par ces ruissellements au nord et au sud du village (Les Corrières / Le Pollon et partie sud-ouest de Chez-Anselme). Mis à part les écoulements acheminés par la route des Dombes, le village situé sur une légère bosse tend à y échapper.

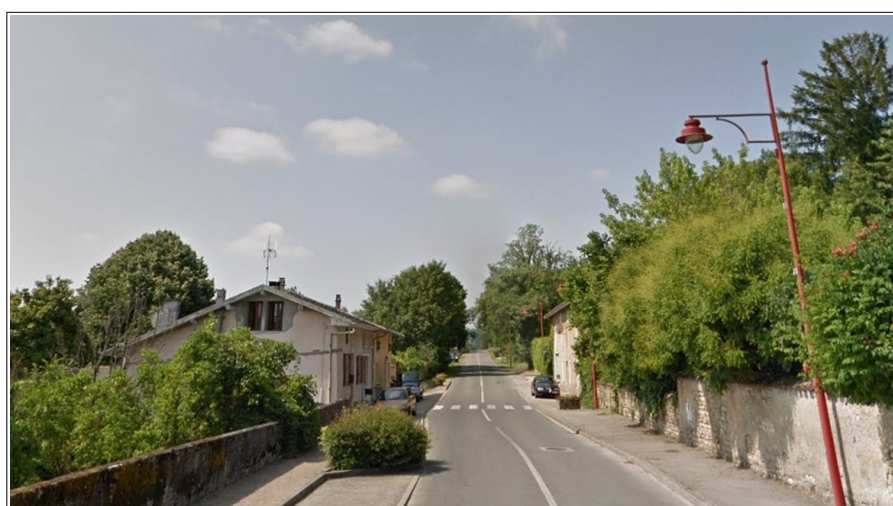
Figure III.33: point bas au sud-ouest de Chez-Anselme où peuvent se propager des ruissellements diffus produits par la Côtière.

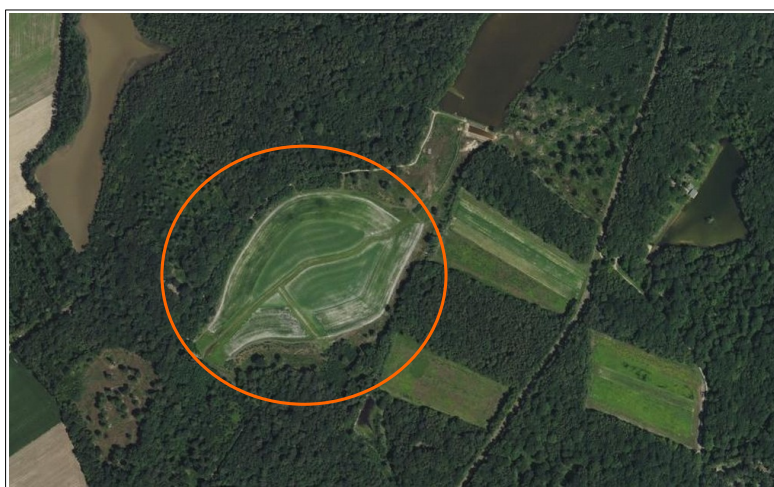
Figure III.34: étang des bois asséché.

L'emprise d'un étang asséché situé au nord de la commune (étang des Bois) est considérée potentiellement exposée à des remontées de nappe, malgré la présence visible de fossés de drainage et d'un chenal central d'évacuation d'eau.

Les zones concernées par des remontées de nappe sont classées en aléa moyen (N2) et en aléa faible (N1) en fonction de leur niveau humidité apparent et / ou décrit. La partie centrale de l'Étang-des-Bois asséché (nord de la commune), le sommet de la combe de Lanchet et la zone particulièrement humide signalée par la mairie en amont de Chez-Anselme (parcelle 350) sont classés en aléa moyen (N2). Un aléa faible (N1) enveloppe l'aléa moyen (N2) de l'Étang-des-Bois.

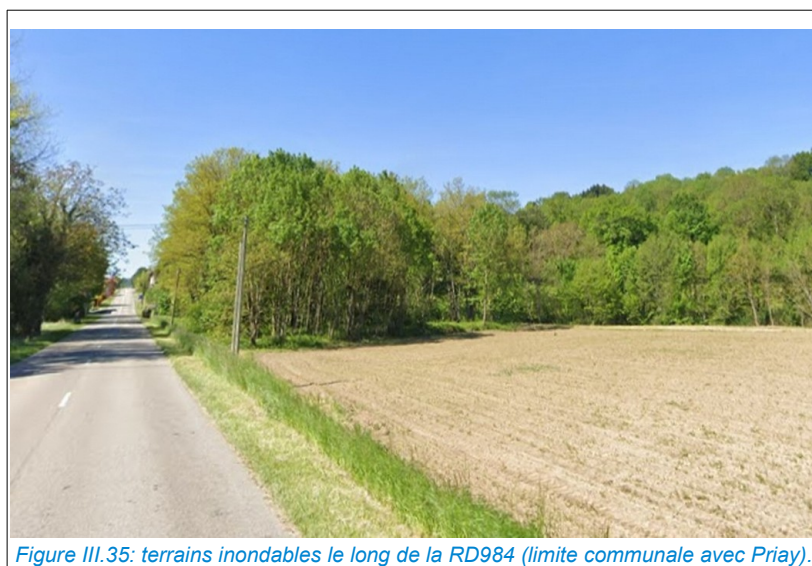
Un point bas est visible au pied de la Côtière le long de la RD 984, en limite communale avec Priay (nord-est de la commune de Villette-sur-Ain). Il est crée par le remblai de la route qui piège les écoulements de surface en formant un barrage. De l'eau (ruissellements diffus) peut s'y accumuler et stagner temporairement. Il est à noter que ce secteur est également inondable pas l'Ain et par le ruisseau du Bief de la Fougère.

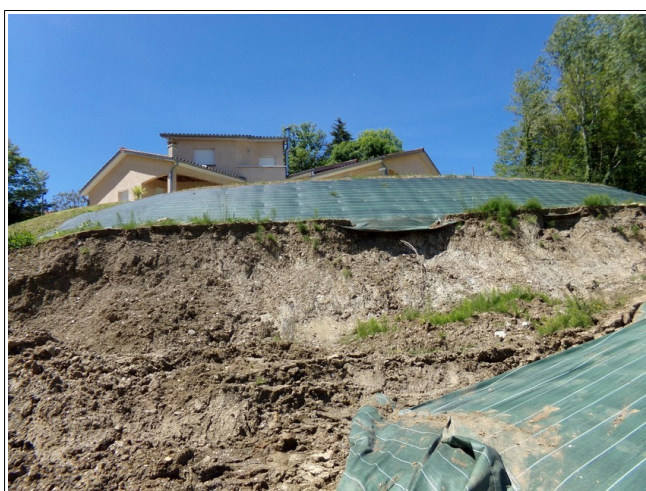
Figure III.36: zone d'arrachement du glissement de terrain de mai 2021 sur la parcelle 403.

- Un secteur semble particulièrement plus sensible aux mouvements de terrain au niveau du lieu-dit Les Corrières, à l'aval de l'épingle à cheveu de la route des Dombes. Plusieurs glissements de terrain s'y sont déjà déclenchés, dont le dernier en date remonte à mai 2021. L'événement de 2021 s'est produit sur la parcelle 403, entre deux maisons, suite à de fortes précipitations qui ont marqué le mois de mai. Il s'est poursuivi pendant toute la période estivale de 2021 qui a été également particulièrement pluvieuse. La maison située à l'amont de la zone de glissement s'est vue exposée à un risque de régression du phénomène. Celle située à l'aval a été menacée de recouvrement par les matériaux en mouvement. Ce glissement de terrain s'est

déclenché au ras d'une butte rapportée supportant une terrasse pavée de la maison amont. La zone d'arrachement a créé un talus subvertical d'environ 2 mètres de hauteur, laissant voir le toit de la molasse argileuse (substratum). D'importantes venues d'eau étaient visibles à l'interface toit du substratum / terrains meubles superficiels. Elles ont joué un rôle incontestable dans le déroulement du phénomène. Le glissement de terrain s'est développé sur une superficie d'environ 1300 m<sup>2</sup>, en mobilisant des matériaux très argileux sur une épaisseur moyenne comprise entre 1,5 et 2 mètres. La langue du glissement de terrain a atteint les abords de la maison aval en venant se caler contre un auvent de la porte d'entrée et contre son garage (porte du garage bloquée). Le phénomène s'est manifesté pendant plusieurs mois, en se réactivant à chaque nouvelle forte pluie. Pour répondre à l'urgence de la situation, le BRGM a été envoyé par la Préfecture de l'Ain pour expertiser le phénomène. Son rapport d'intervention est joint en annexe pour information.

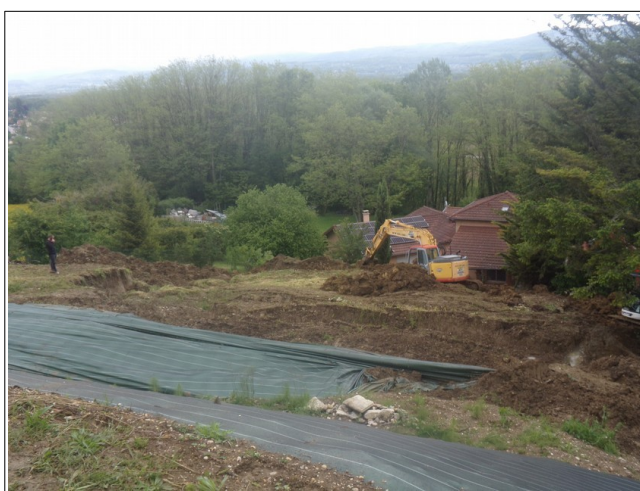
Figure III.37: vue générale vers l'aval du glissement de terrain de la parcelle 403 et de la maison menacée à l'aval.

Il est à noter que des venues d'eau importantes se manifestent également en périphérie de la zone de glissement, ce qui indique qu'une importante activité hydrogéologique est présente dans ce secteur. L'une a pu être observée sur le chemin d'accès au garage de la maison amont et une autre dans une pièce en terre battue du sous-sol de cette même maison, donc quasiment à l'amont immédiat de la zone d'arrachement.

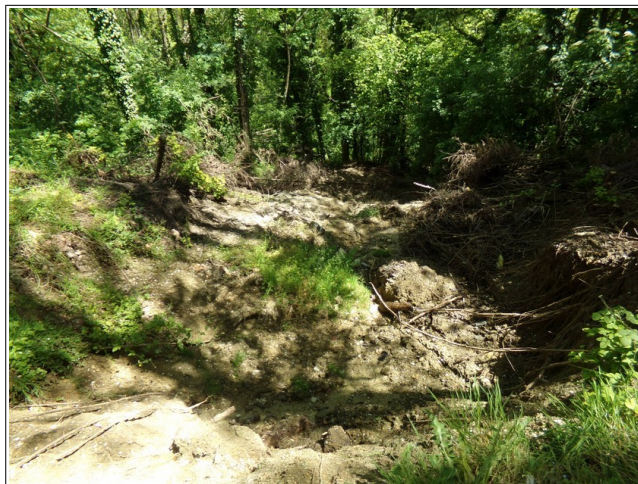
Figure III.38: glissement de terrain superficiel au pied du versant des Corrières.

Les glissements de terrain de ce talus boisé sont plutôt superficiels. Ils correspondent à un décapage de la couverture superficielle du terrain qui peut atteindre un mètre d'épaisseur, voire légèrement plus. D'après le propriétaire, l'un des phénomènes semble cependant avoir régressé jusqu'au petit replat intermédiaire du versant accueillant sa maison (parcelle 322) et avoir atteint une profondeur plus importante (profondeur non précisée). Ses traces ont été effacées en remblayant le terrain. Seule une très légère dépression de terrain lié au tassement des matériaux de remblai est visible.

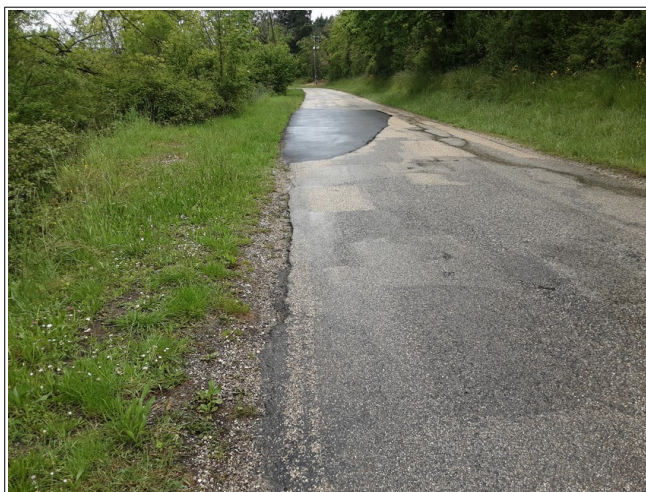
Figure III.39: zone instable de la route des Dombes nécessitant régulièrement un reprofilage de la chaussée.

L'un a emporté la chaussée en 1979 aux deux tiers supérieurs du versant. Le secteur continue à bouger, ce qui entraîne régulièrement des déformations de la route (affaissement de la chaussée et fissurations du revêtement).

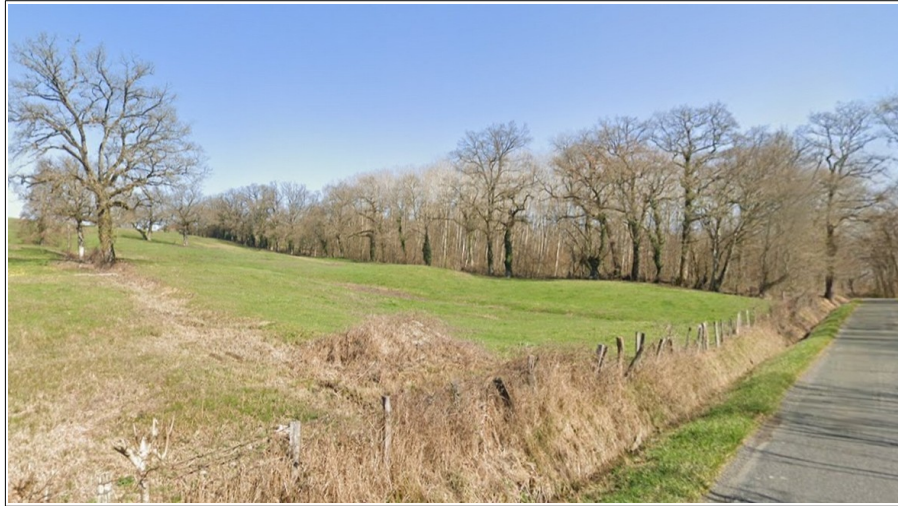
Figure III.40: traces de fluage caractéristiques en rive droite de la vallée du Bief de la Fourgère, sur le versant du Château de Richemont.

Les autres zones de glissements actifs de la commune concernent plutôt des phénomènes de fluage très marqués qui se développent dans des secteurs relativement humides. Ils sont soulignés par des ondulations très prononcées de la surface du sol (indices de déformation très caractéristiques). On ne remarque pas d'arrachement significatif à leur niveau. Le terrain se déforme régulièrement en formant des bosses et des creux d'amplitude variable, mais sans entraîner de décrochements réellement francs en surface.

Trois grands secteurs exposés à ce type d'instabilités sont identifiés au niveau de la Côtière (lieu-dit Chez-Marion) et au sein de la vallée du Bief de La Fourgère (lieux-dit Mont-Jayon et Château de Richemont). Il s'agit de prairies qui sont chacune affectées sur quelques hectares (environ 2 hectares pour Chez-Marion et entre 3 et 4 hectares pour Mont-Jayon et Château de Richemont).

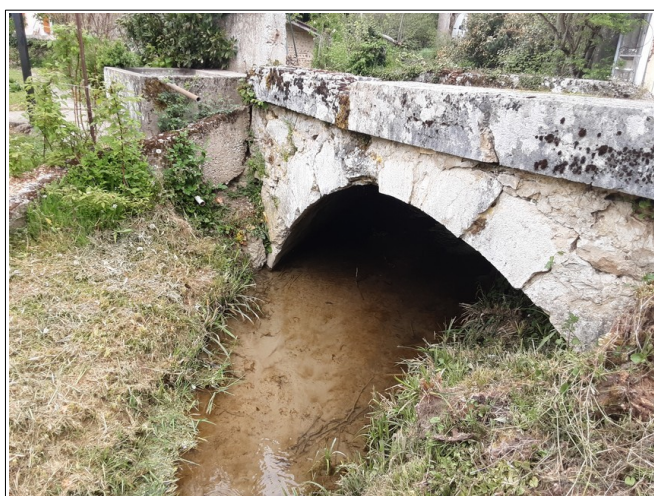
*Figure III.42: pont de l'impasse du Lavoir (ouvrage amont à l'entrée du hameau de Bublanne).*

Les conditions d'écoulement du ruisseau de Copan se détériorent fortement à l'entrée du hameau de Bublanne. Son tracé est alors très sinueux et contraint dans un lit étroit, avec un tronçon couvert sur une cinquantaine de mètres. Le cours d'eau franchit successivement 4 ouvrages hydrauliques en moins de 200 mètres qui sont d'amont vers l'aval : un pont et un ponceau de l'impasse du Lavoir, le tronçon couvert en bordure de la RD 984 et le pont de la RD 984.

Des débordements peuvent intervenir en rive droite dès le premier ouvrage. Le ruisseau peut alors inonder la cour d'une propriété, voire une partie des bâtiments. À l'aval de ce pont, il peut atteindre un jardin et l'ancien lavoir qui est totalement ensablé par ses crues successives. Il peut ensuite se déverser préférentiellement sur l'impasse du Lavoir, notamment au droit du ponceau et de l'entrée du tronçon couvert. En cas d'obstruction de cet ouvrage, la totalité de son débit peut déborder en direction de la RD 984 et atteindre une large moitié sud du hameau de Bublanne.

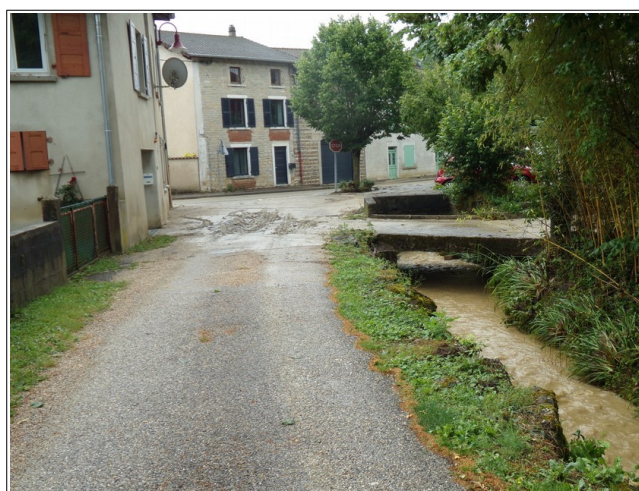
*Figure III.43: ponceau et ouvrage de couverture de l'impasse du Lavoir, à l'approche de la RD984.*

Le ruisseau de Copan est équipé d'un ouvrage de couverture d'une cinquantaine de mètres de long qui longe la RD 984. Cet ouvrage présente une section insuffisante ne permettant pas le transit du débit de crue centennale. De plus, il est exposé aux embâcles et peut être colmaté par des dépôts du ruisseau (transport solide). La forte rupture de pente du lit à ce niveau est un facteur aggravant.

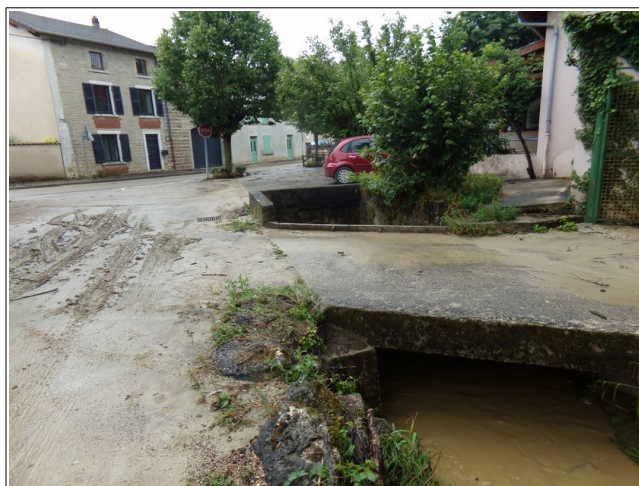
Figure III.44: débordement du ruisseau de Copan le 30 juin 2021 sur la RD984 et dans le hameau de Bublanne.

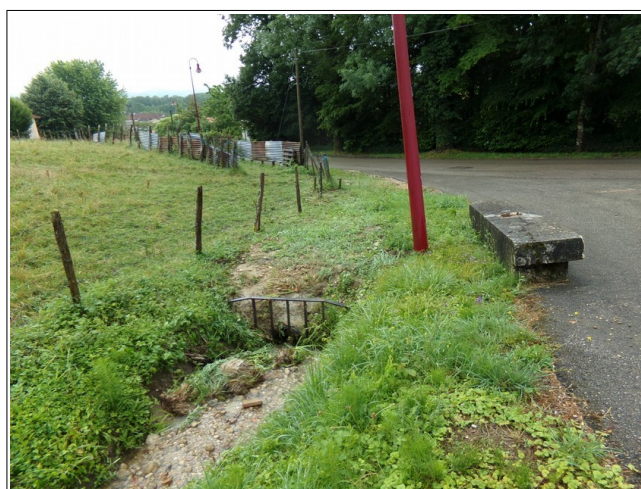
*Figure III.45: busage du ruisseau des Vignes-Beguet au droit du cimetière.*

- Le ruisseau des Vignes-Beguet draine une combe provenant du lieu-dit les Grands-Champs (rebord de la Côtière). Il longe un chemin rural aménagé dans l'axe de sa combe, pour déboucher dans la vallée du ruisseau de Copan au droit du cimetière de Bublanne. A ce niveau il s'engage dans une buse qui le conduit en bordure de la RD 93a. Puis il longe cette route dans un

fossé jusqu'à la RD 984, à l'approche de laquelle il est à nouveau couvert. Un piège à matériaux très rudimentaire est aménagé à l'amont du busage du cimetière. Constitué de grilles disposées en travers du lit mineur, il peut être rapidement colmaté. Le busage et le fossé parallèle à la RD 93a sont également très inadaptés du fait de leur section insuffisante. De plus, ces aménagements sont en grande partie obstrués par des matériaux, ce qui peut entraîner des débordements y compris pour de faibles débits de crue.

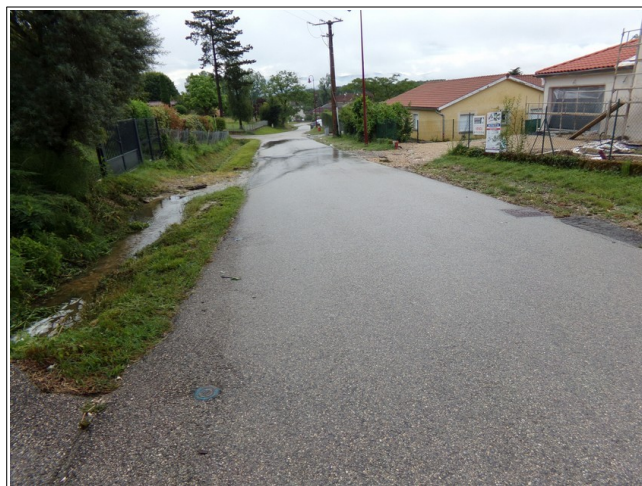
Figure III.46: le ruisseau des Vignes-Beguet quelques heures après son débordement sur la RD93a le 30 juin 2021.

En débordant à l'entrée de la buse du cimetière, le ruisseau emprunte préférentiellement la RD 93a jusqu'à la RD 984. La bordure aval de la RD 93a présente un niveau irrégulier par rapport à la chaussée. Elle est parfois au même niveau, voire légèrement plus basse, ce qui peut permettre à une partie des débordements de se propager à l'aval de la route pour divaguer. Les terrains situés à l'aval de la RD 93a sont en partie urbanisés. Leur aménagement a conduit à des terrassements qui ont modifié leur profil naturel. Des secteurs ont été remblayés et, à l'inverse, d'autres ont été légèrement décaissés. Les débordements peuvent donc se propager de façon aléatoire et très diffuse en fonction des points bas se présentant à eux, mais sans forcément recouvrir la totalité des terrains.
