## Carte des aléas de la Côtère de l'Ain

Communes de Druillat, Varambon,  
Priay, Villette-sur-Ain, Châtillon-la-  
Palud, Villieu-Loyes-Mollon

### Note de présentation

Maître d'ouvrage : Préfecture de l'Ain

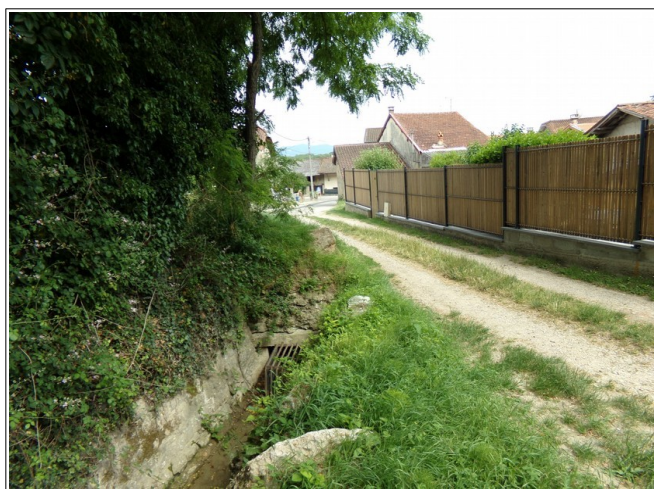
Figure III.47: ruisseau de Charmont à l'entrée de son ouvrage de couverture.

- Le ruisseau de Charmont draine une partie du hameau des Croix. Il emprunte une combe qui débouche dans le quartier de Chez-Bonnel, puis il s'engage dans un ouvrage couvert à la hauteur de la montée de Trévouge. Cet ouvrage se dirige vers la RD 984, puis il la longe en direction du nord sur plus de 200 mètres pour enfin la franchir. Le ruisseau réapparaît ensuite à l'air libre. Ce trajet couvert du ruisseau forme deux virages à angle droit, ce qui est très contraignant hydrauliquement. Il est également exposé aux phénomènes de colmatage par dépôt du transport solide du ruisseau, malgré l'existence d'un piège à matériaux à l'entrée de l'ouvrage de couverture. Curieusement, aucun débordement historique du ruisseau n'est signalé dans le quartier de Chez-Bonnel. Les problèmes jusqu'alors rencontrés se situent à l'aval de la RD 984, au débouché de l'ouvrage de couverture. Le ruisseau sort de son lit à ce niveau pour inonder deux propriétés (indications de

Un risque de débordement se dessine toutefois à l'entrée de l'ouvrage de couverture, compte tenu de la configuration de l'aménagement. En sortant de son lit à ce niveau, le ruisseau peut emprunter la montée de Trévouge jusqu'à la RD 984 et divaguer vers des propriétés de sa rive droite. Il peut ensuite emprunter préférentiellement cette route vers le sud, jusqu'au chemin de Pré-Berlieu où un terrain enherbé peut l'accueillir. Une partie de ses débordements peut également se propager à l'aval de la RD 984 par le biais de ruelles et atteindre des propriétés.

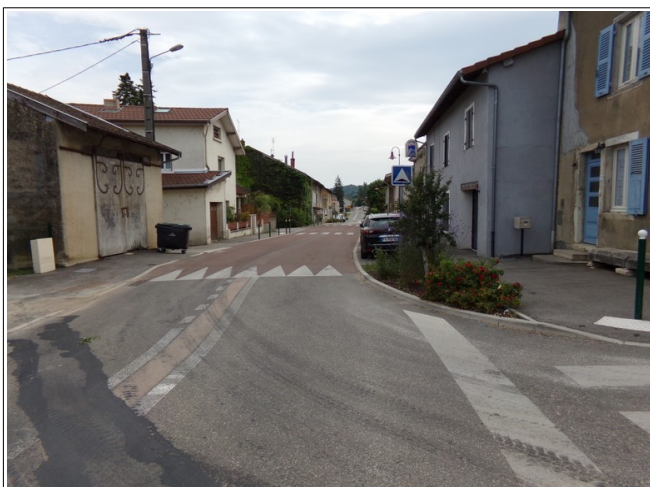
Figure III.48: Croisement entre la montée de Trévouge et la RD 984 où peuvent se propager les débordements du ruisseau.

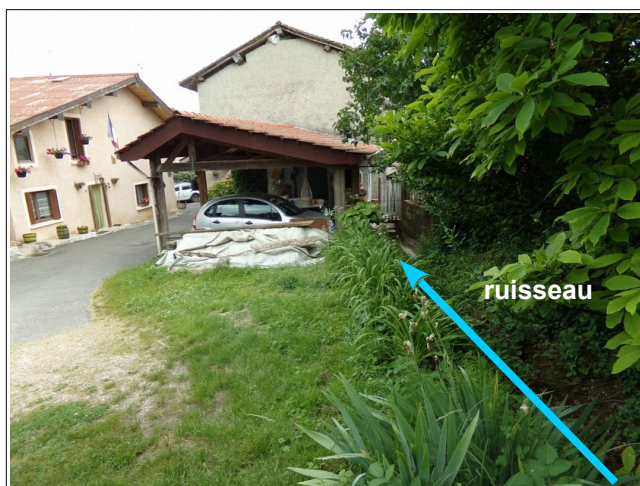
Figure III.49: débouché du ruisseau de Chez le Bret dans le quartier de Gévrieux et entrée du busage amont.

Ce ruisseau est busé sur plus d'une centaine de mètres au débouché de sa combe (buse de très faible diamètre), pour traverser en souterrain la partie amont du quartier de Gévrieux. Il réapparaît très temporairement à l'aval de la RD 904, puis il est à nouveau couvert au niveau de la RD 984.

Des débordements peuvent se manifester à l'entrée du busage amont. Ils peuvent se déverser

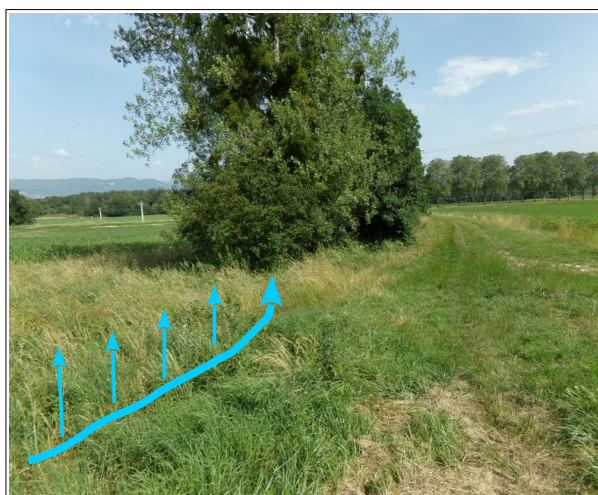
Figure III.50: ruisseau du Bief du Janet masqué par la végétation à l'approche de la RD984 et son champ d'inondation en rive gauche.

- Le quatrième cours d'eau à caractère torrentiel marque la limite communale avec la commune de Villieu-Loyes-Mollon. Il s'agit du ruisseau du Bief du Janet qui peut déborder à l'aval de sa combe et divaguer préférentiellement en rive gauche sur des terrains agricoles, puis sur ses deux rives à l'approche de la RD 984. Ce cours d'eau n'affecte pas d'enjeu de la commune.

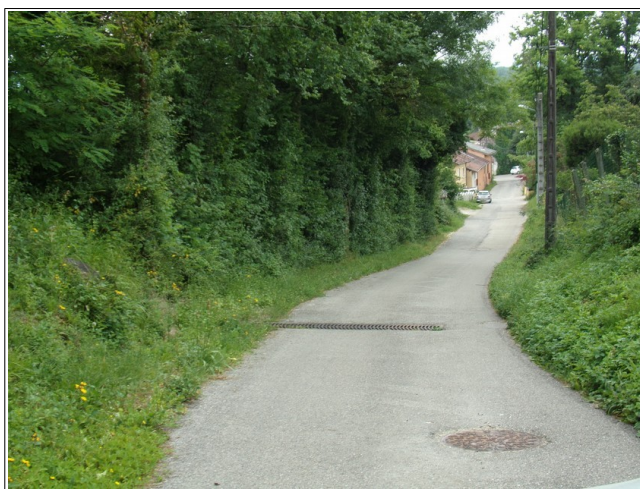
Figure III.51: chemin des Verchères pouvant drainer des écoulements en direction du quartier du Champ (nord du village).

Deux autres chemins peuvent concentrer des ruissellements en direction du village. Il s'agit des chemins de l'École et des Verchères qui débouchent respectivement près de la mairie et dans le quartier du Champ (extrémité nord du village). Comme précédemment, ces axes hydrauliques peuvent connaître des divagations en pied de versant, aucun exutoire n'étant prévu pour l'évacuation de leur eau. De plus, d'autres ruissellements diffus produits par des talwegs voisins peuvent se joindre aux écoulements de ces routes. L'ensemble peut conduire à la formation d'une lame d'eau relativement étendue le long de la RD 984, mais de faible importance et faiblement animée, voire localement stagnante car le terrain est relativement plat (voire également §III.5.6).

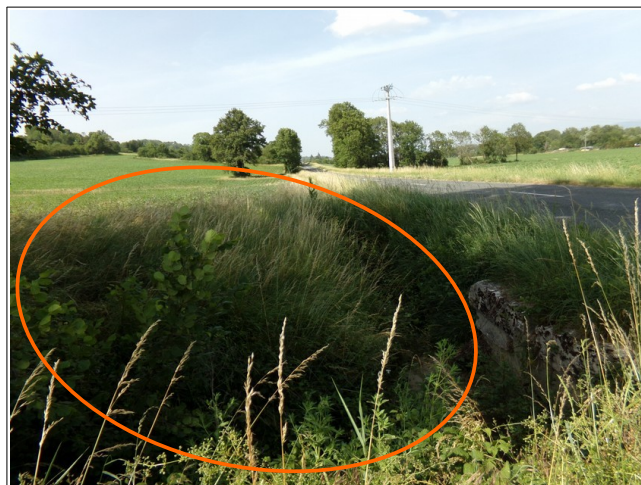
Figure III.52: bordure de la RD984 inondable au lieu-dit les Falconnes en limite communale avec Villieu-Loyes-Mollon (au premier plan le ruisseau du Bief du Janet).

Au niveau du lieu-dit Les Falconnes, ce sont les débordements du ruisseau du Bief du Janet qui peuvent stagner le long de la RD 984, ainsi que des ruissellements pouvant se manifester sur les terrains agricoles du pied de la Côtère. Des quantités d'eau conséquentes peuvent s'accumuler le long de la RD 984, en particulier du fait des ruissellements quasiment généralisés qui peuvent se manifester sur les terrains agricoles. Mais l'eau dispose de beaucoup d'espace pour s'étendre, ce qui permet en contrepartie d'éviter des hauteurs d'eau stagnante trop importantes.

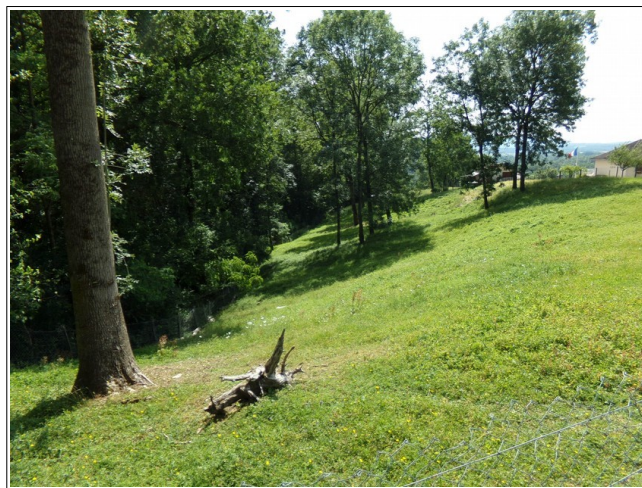
Figure III.53: aspect instable du sommet de la combe de Chez le Bret non loin du glissement de terrain de 1992.

Le second glissement en amont de Gévrieux est plus récent que le précédent. Il s'est déclenché en 1992, à l'aval d'une maison construite à mi-versant. Il a affecté quelques centaines de mètres carrés de terrain sur une pente d'environ 20°. Le terrain a été remis en état et n'a pas re-bougé depuis. Ce secteur est toutefois très sensible aux mouvements de terrain, comme le soulignent d'autres instabilités qui sont signalées au sein de la combe de Chez-Le-Bret qui est toute proche.

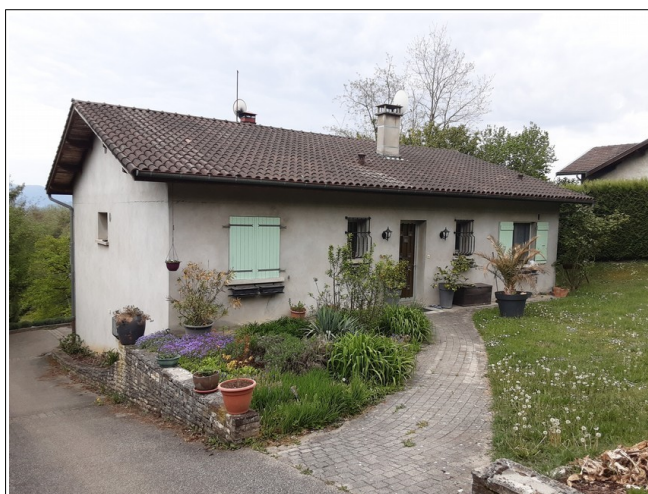
Figure III.55: maison de la rue Rousset sous laquelle s'est propagé un glissement de terrain.

de la rue Rousset, on peut observer plusieurs fissures sur les façades de la maison sous laquelle le glissement de terrain de 1977 s'est propagé sans endommager le bâti (arrachement à l'amont de la maison a priori fondée sur pieux et glissement sous son radier sans déplacement du bâti (phénomène historique CP.11)). Précisons toutefois pour cette maison, que les fissures l'affectant peuvent également être liées aux phénomènes de retrait / gonflement d'argile.

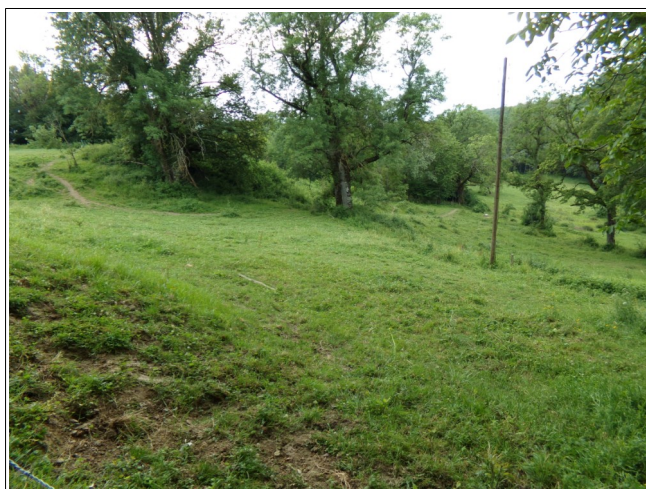
Figure III.56: zone de fort fluage en rive droite de la combe du ruisseau de Copan.

La combe du ruisseau de Copan est plus particulièrement concernée par des phénomènes de fluage qui peuvent prendre des proportions importantes en termes de superficie impactée et de déformations de terrain. Au moins quatre grands secteurs sont plus nettement touchés, sachant toutefois que l'ensemble de la combe est sensible au phénomène du fait notamment d'une certaine humidité. Les pentes affectées sont globalement faibles, voire très faibles. Elles sont parfois inférieures à 10° (jusqu'à 8°).

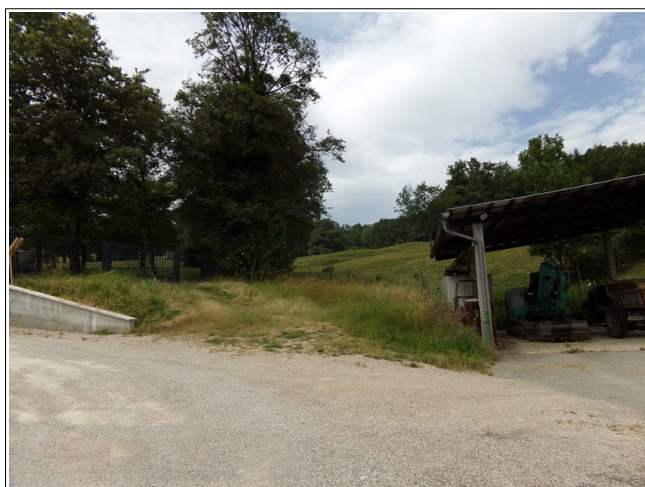
Figure III.58: zone de fluage en amont du hameau de Bublanne au niveau d'une combe du versant des Vignes-Beguet.

- Les trois autres zones de fluage se situent en rive gauche de la combe de Copan. Deux montrent des déformations de terrain de forte amplitude à l'amont du hameau de Bublanne et environ 200 mètres à l'ouest de ce dernier (non loin du cimetière). Ces déformations sont beaucoup plus prononcées que celles visibles en rive droite. Elles soulignent une stabilité plus précaire du terrain sans toutefois montrer d'arrachement.

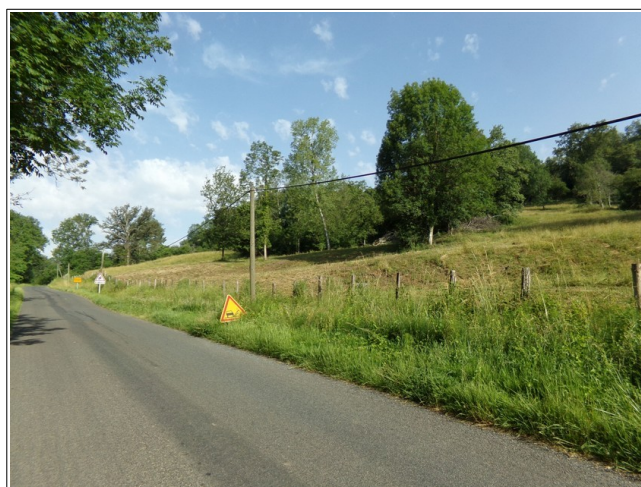
Figure III.59: fluage 200 mètres à l'ouest du hameau de Bublanne à l'amont de la RD 93a (proximité du cimetière).

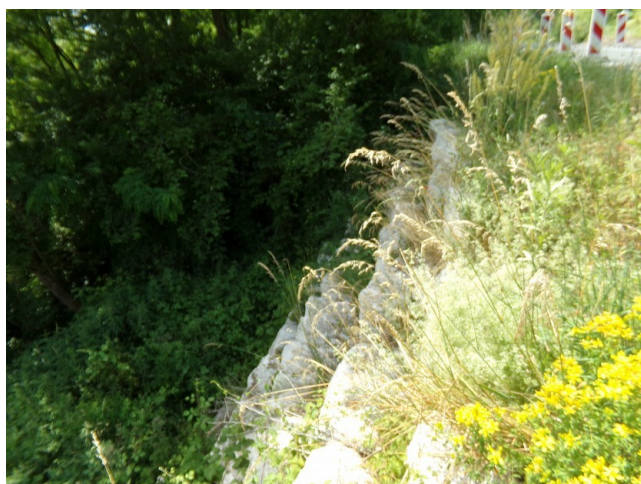
Figure III.60: enrochement du talus aval de la RD93a au droit de Mas-Durand.

La troisième zone de fluage est localisée au droit du hameau de Mas-Durand sur les indications de la mairie. Elle se développe plutôt en fond de combe en secteur boisé. La forêt ne permet pas de l'observer distinctement. On la soupçonne toutefois depuis la RD 93a qui montre des faiblesses au niveau de son talus aval et où des venues d'eau sont visibles. Cette humidité joue certainement un rôle dans la fragilisation du terrain en le saturant à certaines périodes de l'année. Le talus aval de la route est conforté à l'aide d'un ouvrage en enrochements qui, d'après la mairie, aurait été réalisé suite à la suppression d'un arbre qui calait la chaussée.

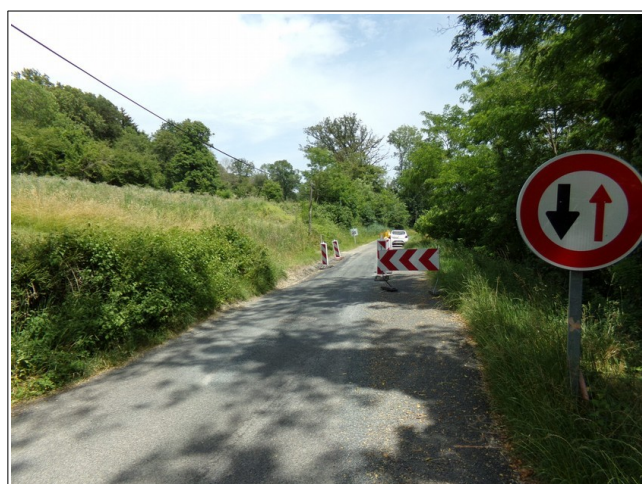
Figure III.61: zone montrant une certaine humidité en bordure de la RD93a, au droit du hameau de Mas-Durand.

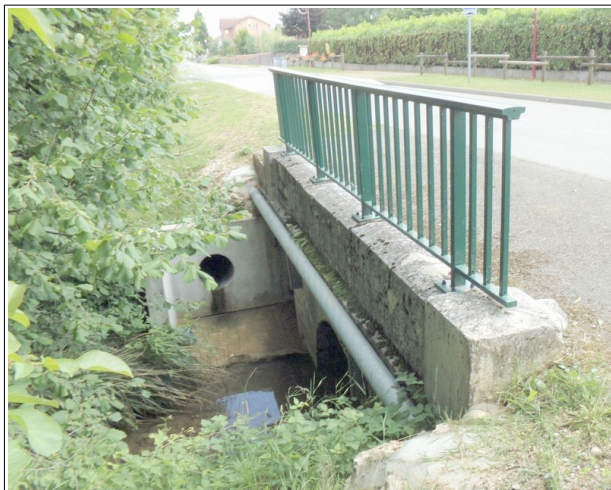
Figure III.63: pont de la RD984

Ses conditions d'écoulement se dégradent fortement à partir de la RD 984. Le pont de cette route est notamment étroit et très exposé aux embâcles. De plus, des canalisations d'eau pluviale débouchent à son niveau, ce qui constitue un apport supplémentaire au ruisseau. Ce dernier peut sortir de son lit en rive gauche et se déverser sur la RD 984, ainsi que sur un terrain à l'amont de la route. Ses débordements peuvent ensuite s'évacuer à l'aval de la RD 984 en divagant sur certaines parcelles adjacentes.

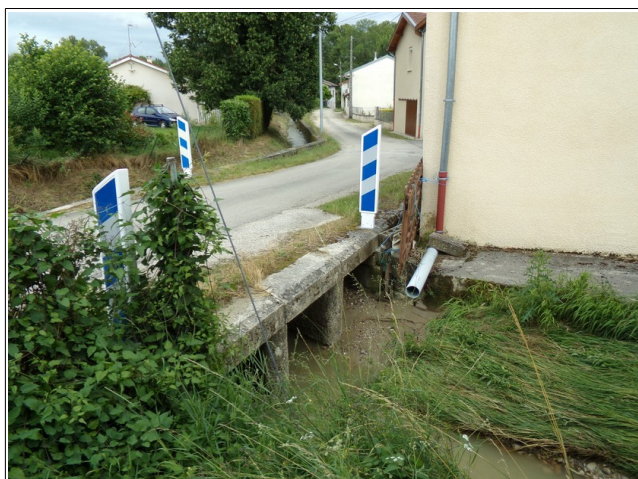
Figure III.64: pont de la rue des Brotteaux.

Le ruisseau franchit ensuite la rue des Brotteaux. L'ouvrage hydraulique de cette route est très inadapté aux débits qui peuvent se présenter. Il se compose de trois cadres d'environ 1 m<sup>2</sup> de section chacun, qui sont aménagés à l'amorce d'une courbe du ruisseau. Cette configuration semble créer quelques perturbations hydrauliques à en juger les matériaux qui se déposent au niveau du pont (engravement). Le ruisseau peut déborder sur ses deux rives au franchissement de la rue des Brotteaux. Il peut ensuite l'emprunter en rive droite et s'y maintenir quasiment jusqu'à l'Ain. La rive gauche s'élève par rapport à la rive droite. La topographie force donc les débordements de la rive gauche du pont des Brotteaux à se rabattre rapidement dans le lit mineur. Par contre, sur cette même rive, les débordements provenant de l'amont, depuis la RD 984, peuvent atteindre la rue des Brotteaux et se poursuivre à l'aval, ce qui explique l'étendue du champ d'inondation en rive gauche.

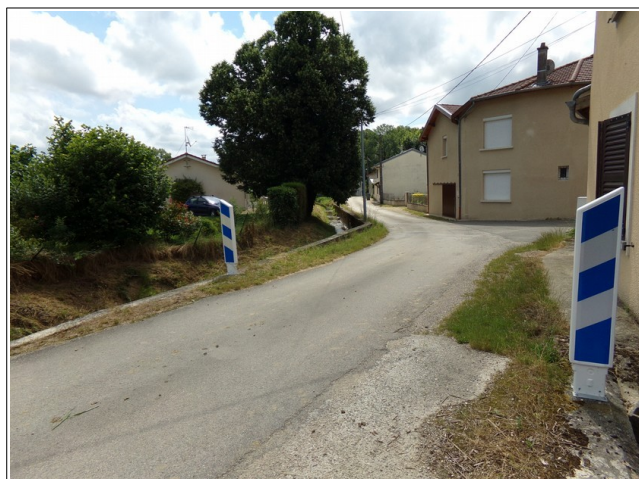
Figure III.65: rue des Brotteaux inondable en rive droite.

À l'aval de la RD 984, le lit du ruisseau tend à se rétrécir au fur et à mesure qu'il s'avance sur la plaine de l'Ain. Des débordements peuvent se produire en rive droite sur la rue du Gardon. La bordure sud de cette rue est urbanisée avec des propriétés qui sont irrégulièrement surélevées et des espaces libres de niveau avec la chaussée. L'eau peut ainsi trouver des passages pour se diffuser de façon très aléatoire au sud et l'est de cette rue.

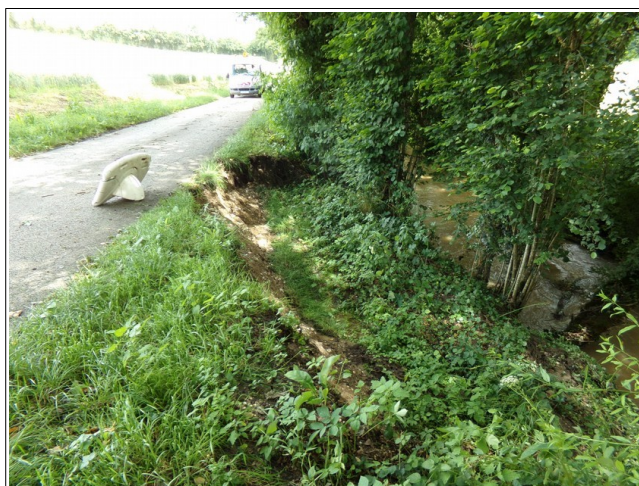
Figure III.66: affouillement du talus aval de la route de Mas-Joly par le ruisseau de la Toison.

Les débordements survenant à l'amont du village de Villieu n'affectent aucun enjeu bâti. Seuls deux enjeux routiers peuvent être touchés. La route du Mas-Joly reliant la commune de Rigneux-le-Franc est longée par le ruisseau au niveau du lieu-dit Ripaudière. Ce dernier peut éroder son talus aval, comme cela s'est passé le 30 juin 2021. Plus à l'aval, au droit du village de Loyes, c'est une passerelle enjambant le ruisseau qui est potentiellement vulnérable aux crues.

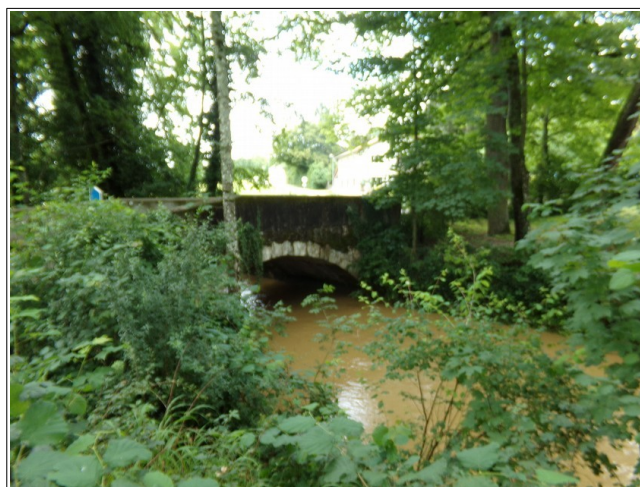
Figure III.67: Pont-Vieux à l'amont immédiat du village de Villieu (décrue de la Toison fin juin 2021).

Les conditions d'écoulement du ruisseau de la Toison se détériorent nettement au franchissement du chemin de Pont-Vieux. L'ouvrage de cette route est relativement étroit par rapport au débit attendu du ruisseau. De plus, l'influence de l'Ain en crue se fait ressentir jusqu'à son niveau, ce qui impacte un peu plus sa capacité d'écoulement en cas de concomitance de crue entre l'Ain et la Toison.

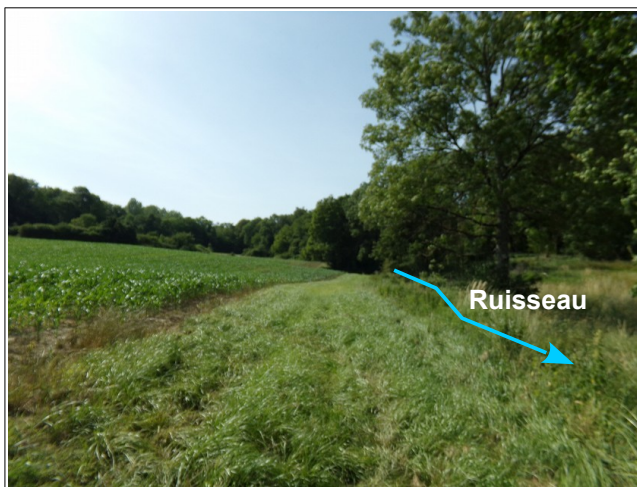
Figure III.68: débouché de la combe du ruisseau du Bief du Janet.

Ce cours d'eau peut déborder au débouché de sa combe et divaguer préférentiellement en rive gauche sur des terrains agricoles de la commune de Châtillon-la-Palud, puis sur ses deux rives à l'approche de la RD 984. La RD 984 aménagée en léger remblai peut en piéger une partie et favoriser leur étalement sur le territoire de Villieu-Loyes-Mollon. Associés à des phénomènes de ruissellements, ils peuvent former une lame d'eau stagnante le long de la RD 984 (absence de pente) qui est plutôt assimilée à un phénomène d'inondation de pied de versant (voir § III.6.6).

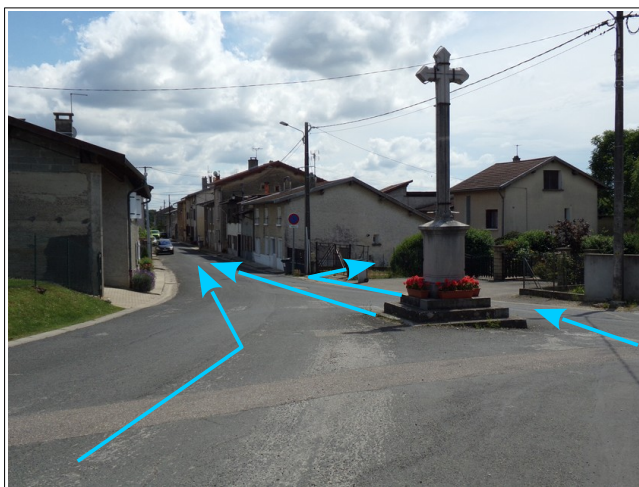
Figure III.69: voirie du village de Loyes potentiellement exposée aux phénomènes de ruissellement (carrefour entre la RD108 et la rue de Crans).

A l'extrémité sud du village de Loyes, d'autres zones de ruissellement similaires aux précédentes se remarquent également sur la RD 108 et sur la rue de la Côte du Fourg. Les écoulements de la RD 108 atteignent le carrefour avec la RD 984 au niveau du village de Villieu. Ils devraient être plutôt diffus, car la RD 108 est large et son profil ne permet pas à l'eau de se concentrer. Les écoulements de la rue de la Côte du Fourg rejoignent la vallée de la Toison. Ils peuvent se concentrer sur cette rue qui est relativement étroite.

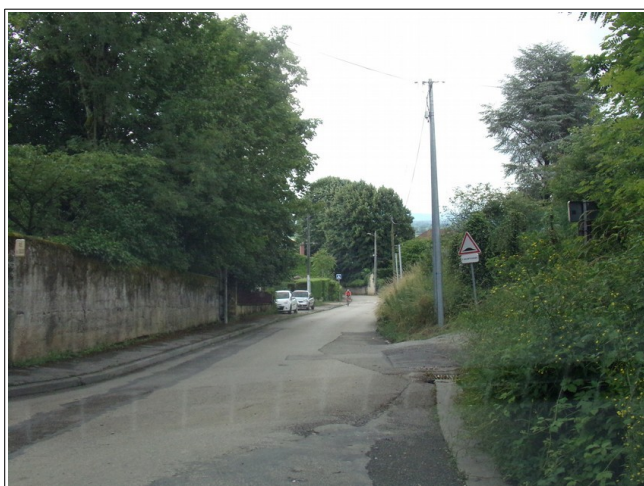
Figure III.70: rue de l'Église pouvant concentrer des ruissellements en amont du village de Villieu.

- Dans le village de Villieu, ce sont les rues de l'Église et du Bottet qui peuvent diriger de l'eau de ruissellement jusqu'au carrefour avec la RD 984. La rue de l'Église draine une superficie relativement importante depuis la ferme de Petit-Fétan (sommet de la Côtière). Des quantités d'eau non négligeables, plus conséquentes que celles de la rue du Bottet, sont susceptibles de l'emprunter. Les écoulements de ces deux rues peuvent transiter sur les chaussées jusqu'en pied de versant. Puis ils peuvent s'étaler dans le bourg, près du quartier de la mairie, en se superposant en partie au champ d'inondation du ruisseau de la Toison.

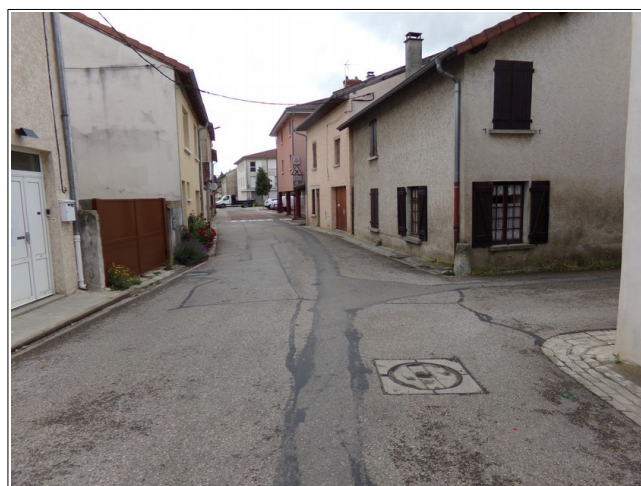
Figure III.71: rue de l'Église au niveau du bourg où peuvent s'étaler ses écoulements.

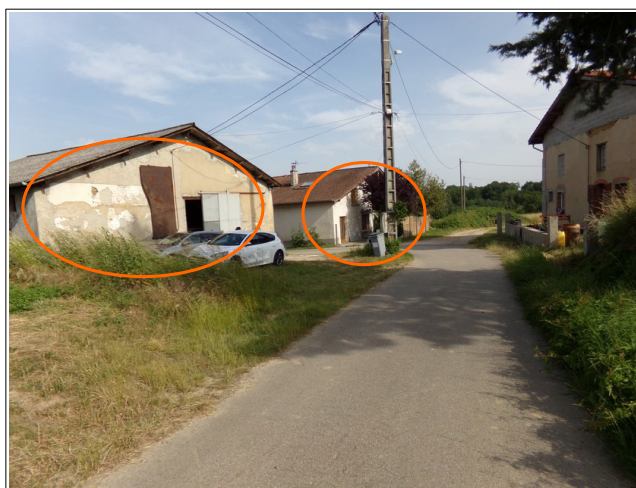
Figure III.72: atelier et maison inondables du hameau de Mas-Gentet.

- Les hameaux de Mas-Gentet, Mas-Boucher et Mas-Finet, très rapprochés les uns des autres, sont traversés par plusieurs axes d'écoulement provenant du plateau (secteur des lieux-dits Les Chaux / Les Péraitières). Ces écoulements peuvent inonder un atelier d'artisan et une maison du hameau de Mas-Gentet et atteindre plusieurs propriétés du hameau de Mas-Finet. Ils peuvent ensuite divaguer jusqu'au ruisseau du Gardon.
- Au niveau du hameau de Mantos, c'est un fossé, puis un talweg, qui traversent le terrain d'une ferme avant de rejoindre la vallée de la Toison.

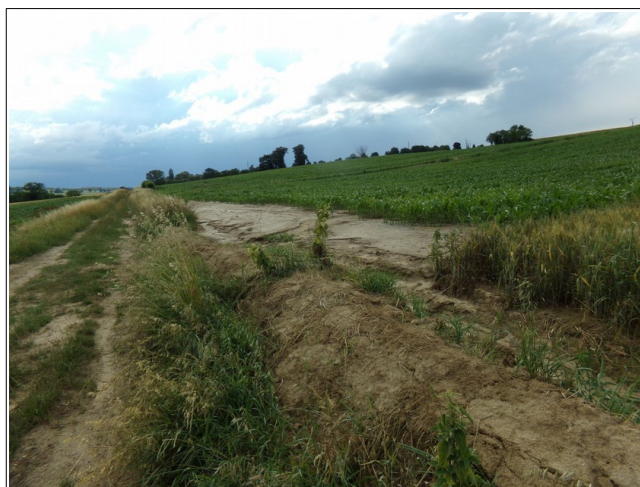
Figure III.73: ruissellement sur les terrains agricoles du lieu-dit les Bénonières.

Des enjeux non bâtis sont également exposés aux phénomènes de ruissellement. La route du Mas-Joly empruntant la vallée de la Toison l'est particulièrement entre les lieux-dits Ripaudière et Champ-de-la-Pierre. Elle est exposée aux écoulements importants produits par les terres agricoles qui la dominent (secteur comprenant les lieux-dits Les Ripaudières, Les Pézières, Les Bénonières et Champ-de-la-Pierre). Les écoulements peuvent s'accompagner d'importants dépôts de boue (lessivage des terres agricoles) et entraîner la fermeture de la route, le temps de son nettoyage.

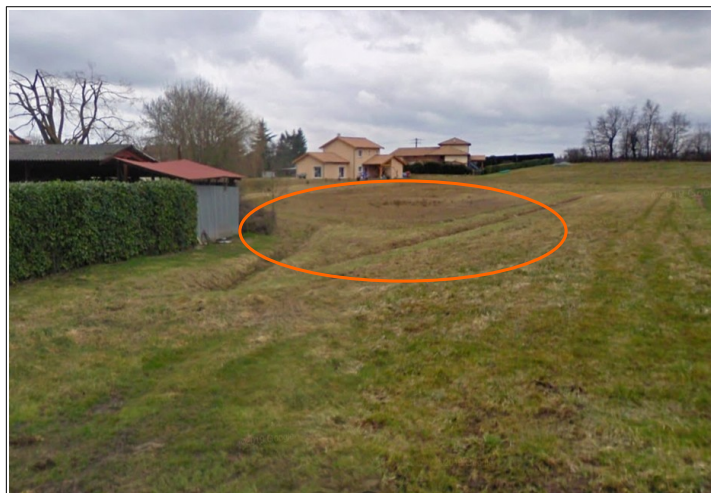
Figure III.74: zone potentiellement exposée aux remontées de nappe en bordure du hameau de Montos.

Plusieurs secteurs sujets aux remontées de nappe ont été observés sur la commune. Ils sont soulignés par une topographie plane ou en forme de légère cuvette, où l'eau peut affleurer et stagner, et par une végétation caractéristique (joncs, herbe épaisse et grasse, etc.). Ces secteurs se situent en bordure nord-est du hameau de Montos, à proximité des étangs de Chantagry, de Résilleux et de Fétan et à l'emplacement d'un ancien étang du lieu-dit Les Paratières.

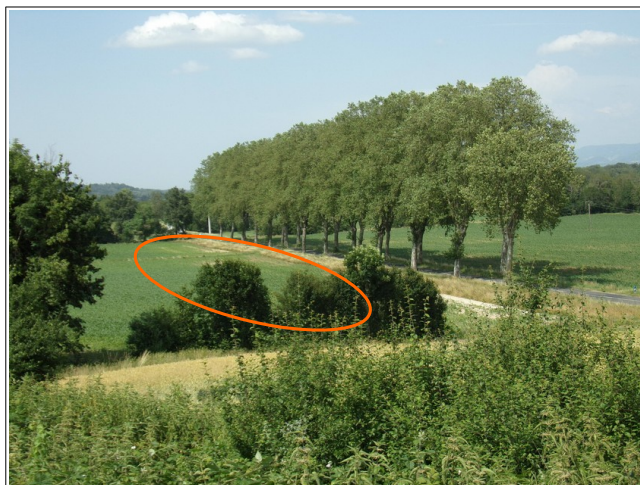
Figure III.75: bordure de la RD 984 inondable au lieu-dit le Colombier / Sous la Côte, au droit du village de Loyes.

- Ceux présents le long de la RD 984 se rencontrent en limite communale avec Châtillon-la-Palud, au nord du village de Mollond (lieu-dit La Côtière) et au droit du village de Loyes (lieu-dit Le Colombier / Sous-la-Côte). Ils peuvent être atteints par des écoulements de la Côtière (ruissellements de versant). Le remblai de la RD 984 et la planéité du terrain piège l'eau qui peut stagner temporairement le temps de son infiltration. Il est à noter qu'en limite communale avec Châtillon-la-Palud, les débordements du ruisseau du Bief du Janet peuvent également contribuer à l'inondation des terrains bordant la RD 984 et qu'au droit du village de Loyes, la zone d'inondation de pied de versant se superpose au champ d'inondation de l'Ain.

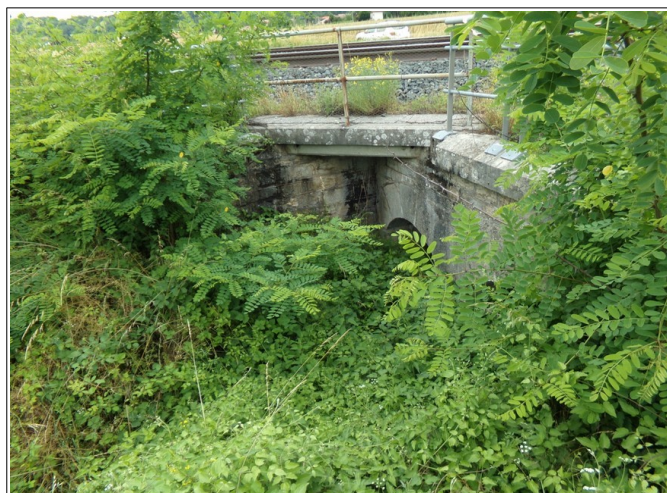
Figure III.76: ancien bief du ruisseau de la Toison vu au franchissement de la voie ferrée.

Au sud de la commune, un ancien bief aménagé depuis le ruisseau de la Toison traverse la plaine de l'Ain en passant par le hameau du Pont de Chasey. Sa prise d'eau est condamnée, il ne peut donc plus être alimenté par le ruisseau de la Toison. Son fossé, qui est en partie encore présent, peut toutefois se remplir en recevant les eaux de ruissellement et d'infiltration des terrains qu'il traverse. L'axe hydraulique formé par ce fossé est donc souligné y compris sur les tronçons où il a presque disparu en laissant la place à un léger creux.

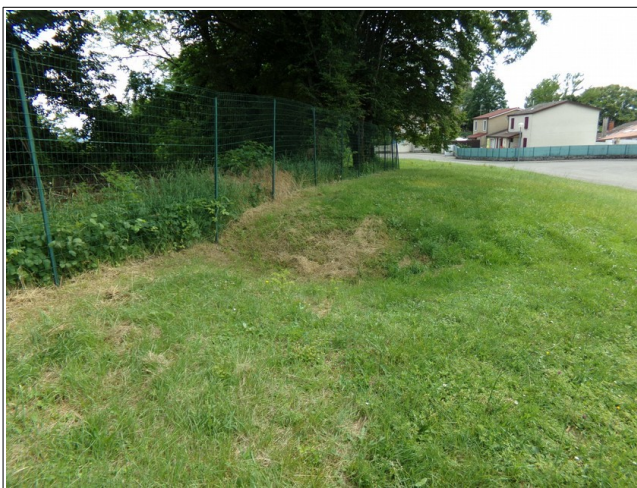
Figure III.77: secteur impacté par le glissement de terrain de 1983. On distingue au premier plan une irrégularité à la surface du terrain qui a pu être formée par le phénomène. Huit maisons ont dû être démolies sur cet emplacement.

Un glissement de terrain relativement conséquent s'est produit au niveau du village de Loye, en tête de la Côtière. Le sommet du versant est très redressé à ce niveau, voire subvertical sur une dizaine de mètres de hauteur. D'après les explications de la mairie, une épaisse couche de matériaux s'est désolidarisée du versant entraînant le recouvrement meuble du substratum molassique (terrain meuble et frange superficielle décomprimée de la molasse). Le phénomène a entraîné une régression de quelques mètres du sommet de versant, en déstabilisant une partie du replat le surmontant. Ce secteur, qui était à l'époque construit, a vu plusieurs de ses maisons menacées par le mouvement de terrain. Des jardins bordant la rupture de pente du versant ont été déstabilisés, voire partiellement emportés, et des fissures sont apparues sur les façades de certains bâtiments. Il n'est pas vraiment possible d'indiquer la superficie impactée par ce mouvement de terrain, car il a touché la tête de versant en déstabilisant une bande de terrain allongée. Il s'agit d'un cas classique de régression de glissement de terrain, tel qu'on en rencontre dans ce type de configuration. Ce phénomène a entraîné l'expropriation, puis la démolition de huit maisons (mai 1983). Depuis, cette zone n'a pas montré de signe de réactivation

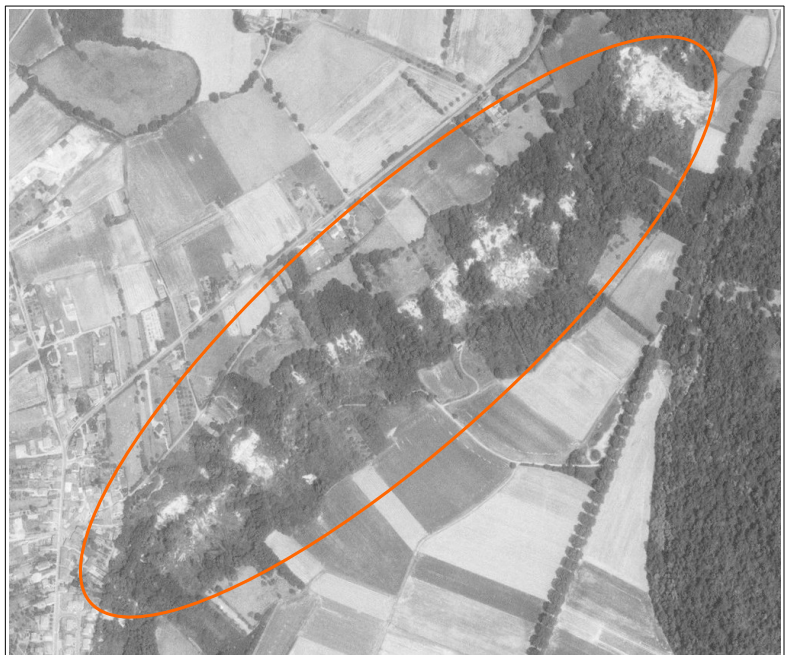
Figure III.78: traces de glissements de terrain sur le versant de Loyes visibles sur des photos aériennes de 1982.

Trois missions photographiques menées en 1983 apportent une aide précieuse. Elles montrent de larges traces claires dans le versant qui soulignent la zone de plus forte pente où le substratum molassique affleure en formant un ressaut subvertical. Il pourrait s'agir de zones d'arrachements plus ou moins superficielles, comme celles apparues au droit du lotissement de Loyes en 1983. Ces taches blanches s'étendent dans le versant, dont une qui atteint la bordure de la plaine en montrant des signes d'écoulement boueux. Le PPRN de 2001 signale plusieurs glissements de terrain sur ce versant. Les photos aériennes semblent bien les confirmer en montrant que la quasi-totalité du versant de Loyes y

est sujet au niveau du ressaut sommital formé par le substratum molassique. Ces observations à partir de photos aériennes renforcent la méfiance et la prudence qui doivent être appliquées en tête de la Côtière, lorsqu'une rupture de pente brutale sépare le versant du plateau supérieur.

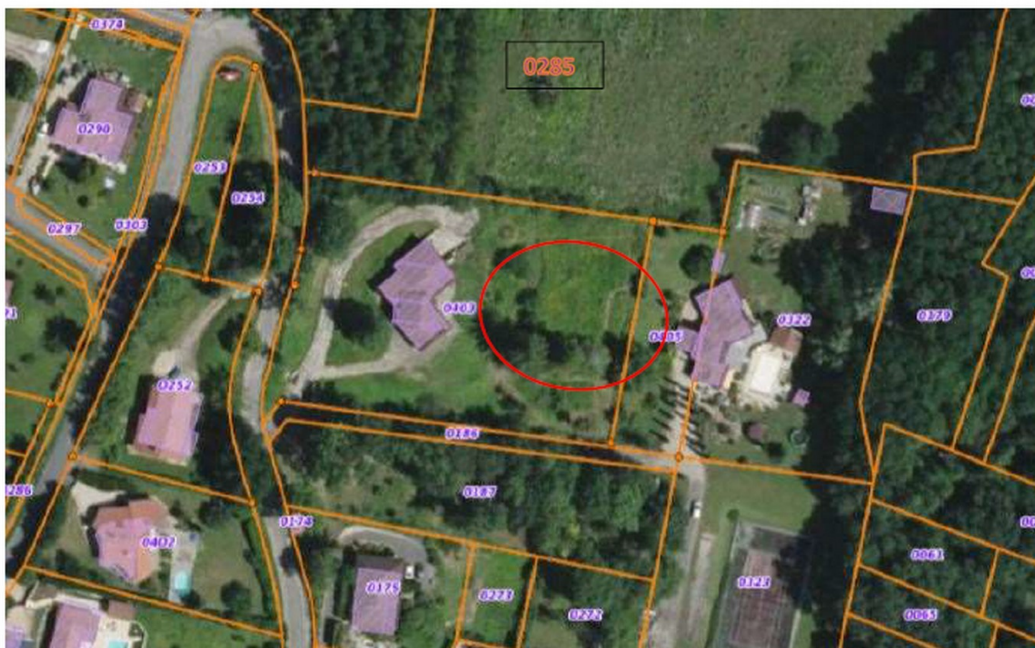
FIGURE 2 : SITUATION DU MOUVEMENT SUR FONDS CADASTRAL

Le mouvement de terrain s'est produit sur la parcelle AD403 et a fini par se propager en aval sur la parcelle AD405 (figure 2).

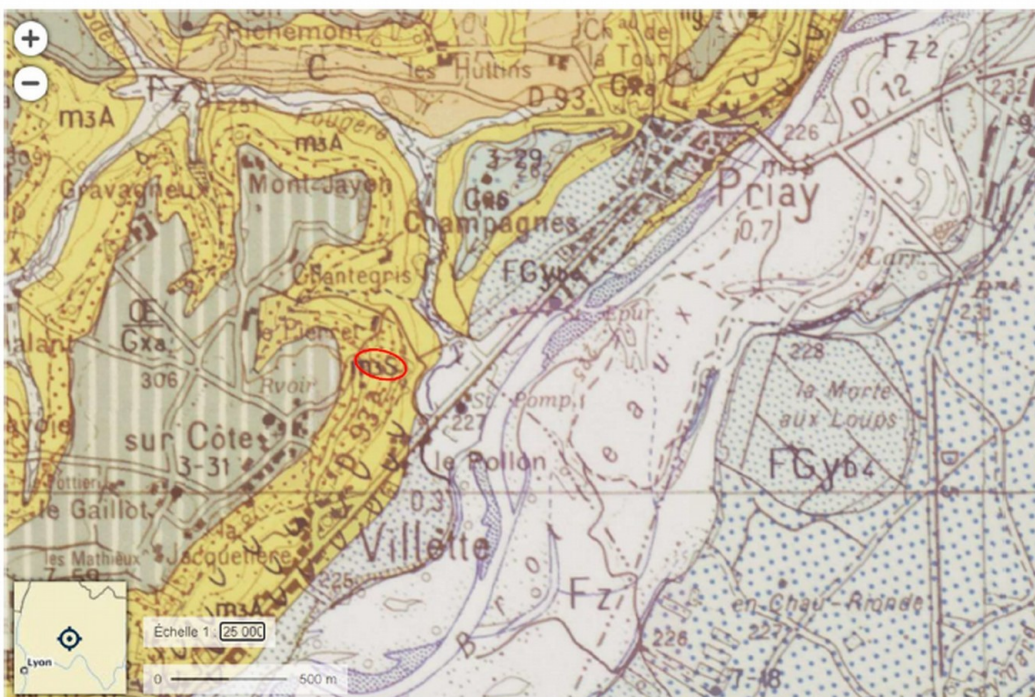
FIGURE 3 : SITUATION GÉOLOGIQUE À HAUTEUR DE LA ZONE EXPERTISÉE

La zone de glissement concerne une zone de substratum molassique à faciès sableux  $m_{3s}$  qui dans les horizons d'altération superficielle s'est largement argilisée (figure 3).

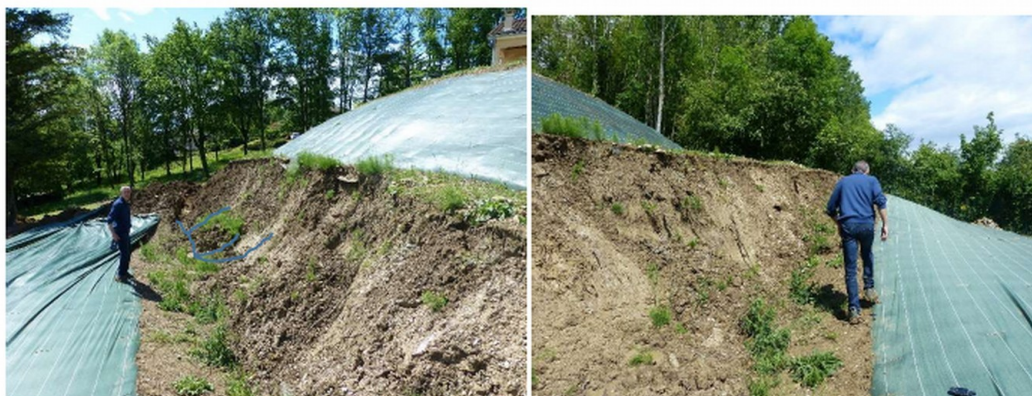
FIGURE 5 : TETE DU GLISSEMENT (SOURCES SUINTANT DANS LA PARTIE BASSE DE L'ESCARPEMENT)

La tête du glissement est apparue dans un talus de plateforme, située 4,5 m en aval de la maison d'habitation supérieure (distante de 22 m de l'escarpement de tête). La ligne d'escarpement de tête du glissement atteint 29 m de longueur pour un dénivelé atteignant en partie centrale 1, 8 m de haut. Elle se poursuit encore sur son flanc nord sur 2 m par une crevasse discontinue.

Là où l'escarpement est maximal en partie centrale, plusieurs émergences diffuses d'eaux souterraines sur 5 m de largeur s'écoulent à faible débit mais de manière continue lors de la visite BRGM. Ces eaux ont été déviées au-delà du flanc sud, par les premiers travaux de terrassement à la pelle faits en début de matinée du lundi 17 mai, jour de notre visite (les eaux de source se réinfiltrent alors dans une pente douce sans signe d'instabilité). Ces mêmes travaux avaient permis d'évacuer en partie les eaux en excès accumulées en partie centrale du glissement.

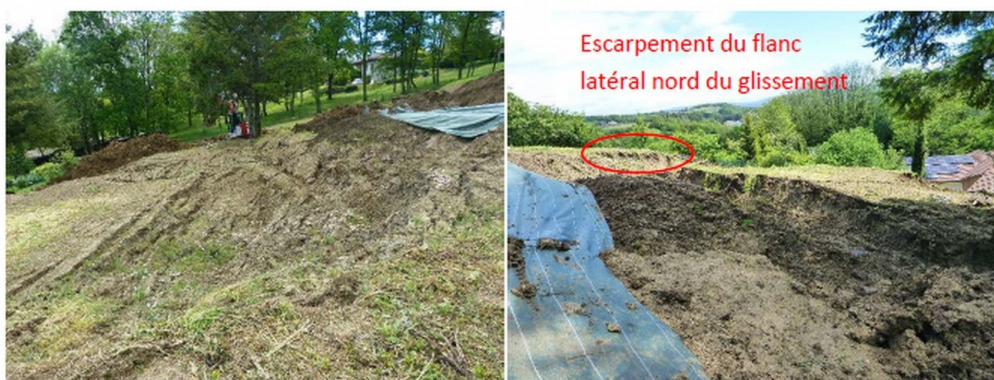
FIGURE 6 : PARTIE CENTRALE DU GLISSEMENT, VU DEPUIS LE NORD À GAUCHE ET DEPUIS LE SUD À DROITE

Sous la tête de glissement, le versant en partie aval de la parcelle AD403 constitué d'une zone de relatif replat, d'un légère butte d'un bon mètre de dénivelé et d'une tête arrondie de talus (Figure 6 et Figure 7), a progressivement glissé en masse relativement d'un seul tenant (de largeur décroissante de 28 à 23 m) jusqu'en limite de parcelle, poussant jusqu'à la rupture la clôture.

Sur le flanc nord (figure 6 de droite), l'escarpement latéral atteint à son maximum 1,5 m de hauteur (sur le flanc sud modifié par les travaux de terrassement à la pelle pour évacuer les eaux de telles observations équivalentes n'étaient plus possibles lors de l'arrivée du BRGM sur place).

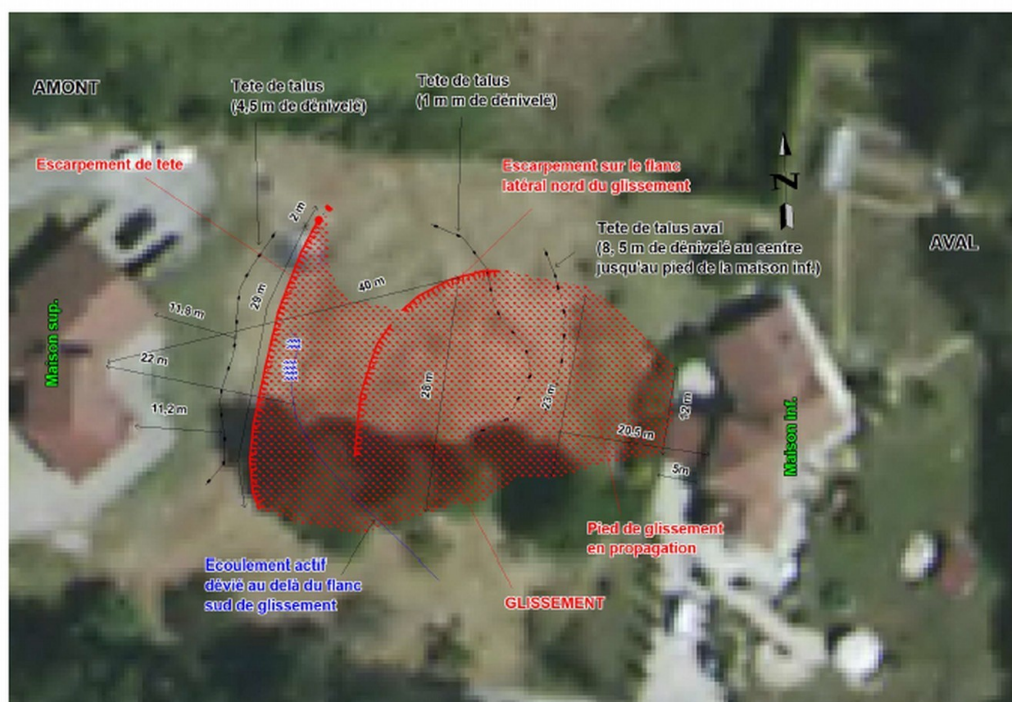
FIGURE 7 : PLAN SCHÉMATIQUE DU GLISSEMENT

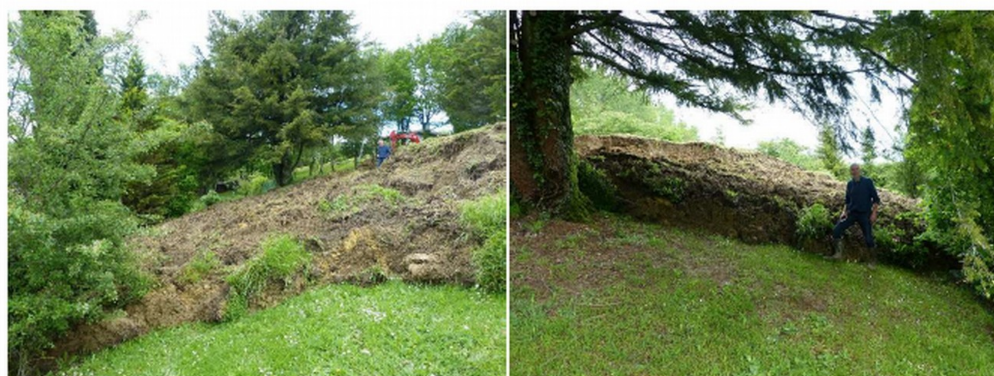
FIGURE 8 : LANGUE PLASTIQUE DE GLISSEMENT PROPAGÉ EN PIED DE GLISSEMENT SUR LE TALUS AVAL (UN PEU MOINS D'UN MÈTRE D'ÉPAISSEUR)

La partie centrale du pied de glissement plus fluide, s'est ensuite propagé en aval dans un talus un peu plus raide (30°), haut de 8,5 m de dénivelé, et a formé une langue de terrains totalement déstructurés de 0,6 à 1 m d'épaisseur et large en pied d'encre 12 m. (Figure 8 et Figure 9)

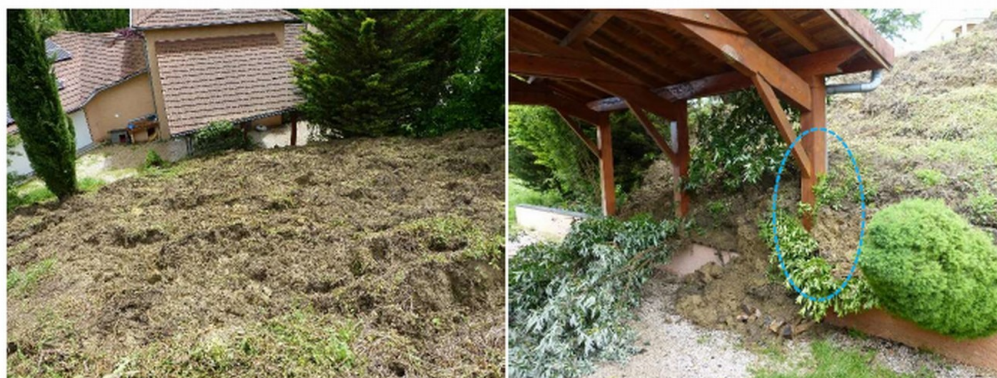
**FIGURE 9 : VUE DU PIED DE GLISSEMENT (LANGUE PROPAGÉE DE MATÉRIAUX PLASTIQUES DESTRUCTURÉS) DEPUIS LE DESSUS ET DEPUIS L'AVAL**

Cette langue plastique de pied de glissement a fini par rejoindre le pied de talus et atteindre 3 poteaux bois (dont 1 plus particulièrement concerné, où le bourrelet de pied de glissement vient s'accumuler sur environ de 1,3 m de la hauteur du poteau ; Figure 9). Quasiment aucune terre n'avait cependant dépassé le pied de versant lors du passage BRGM. La poussée exercée par les matériaux viscoplastiques de ce pied de glissement reste limitée et n'avait pas occasionné ni dommage ni déformation notable dans la charpente bois en appentis auquel les poteaux appartiennent (appentis décrit comme posé sur et non encastré dans la maison inférieure). La façade amont de la maison inférieure, distante de 5 m de replat du pied de talus, ne présente donc aucun signe d'atteinte directe (glissement) ou indirecte (via l'appentis bois).

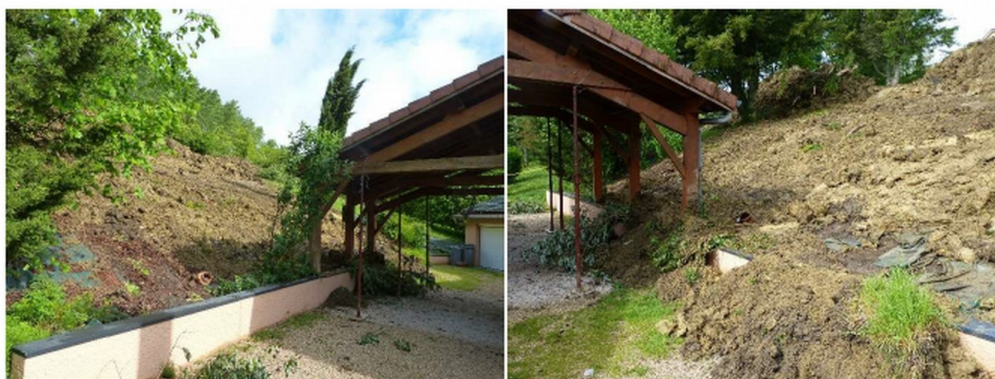
FIGURE 10 : SUPPRESSION DE LA LANGUE PROPAGÉE DE PIED DE GLISSEMENT DANS LE TALUS AVAL PAR TERRASSEMENT A LA PELLE

Les travaux de terrassement constatés le 19 mai au matin ont atteint une dimension tout autre avec l'ensemble des terres glissées en aval de la parcelle AD405, soit près de 180 à 200 m<sup>3</sup> (figure 10), qui ont été remontés et déposés sur le terrain de la parcelle AD403, avec élimination du pied de glissement.

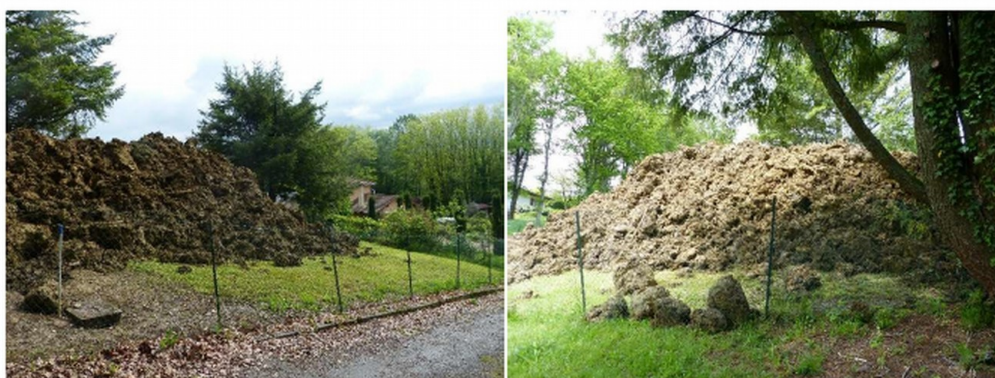
L'essentiel de ces terres terrassées a été stocké au-delà du flanc sud connu du glissement sous forme d'un tas principal (digue courbe de près de 50 m linéaire et allant jusqu'à plus de 3 mètres de hauteur de dénivelé) (Figure 11). Un petit dépôt d'un mètre de hauteur environ a été constitué au nord du glissement dans une zone de relatif replat (tas nord). Enfin un dernier dépôt de terre, qui n'a pas pu être évacué, et qui reste situé en centre en tête du talus aval.

FIGURE 11 : TAS PRINCIPAL STOCKÉ AU SUD DU GLISSEMENT

De par sa hauteur et son poids, le tas principal pourrait éventuellement se mettre à glisser de manière individuelle en cas de situation climatique durablement défavorable (on note juste comme enjeu en aval l'allée de circulation piétonnière de la parcelle AD405, avec la maison inférieure en retrait). Le risque d'une mise en mouvement devrait s'éloigner une fois que les matériaux glissés stockés se seront désaturés en eau. Mais l'effet de l'érosion météoritique sur ce tas à nu (ou la fragilisation de la base par maintien d'une saturation par les eaux des sources voire une rupture du versant d'appui de ce tas du fait de son poids) pourrait aussi finir par dégrader la tenue mécanique des talus (notamment par ravinement) s'il n'est pas évacué à temps, avec un risque accrue de départ en relative masse +/- brutal.

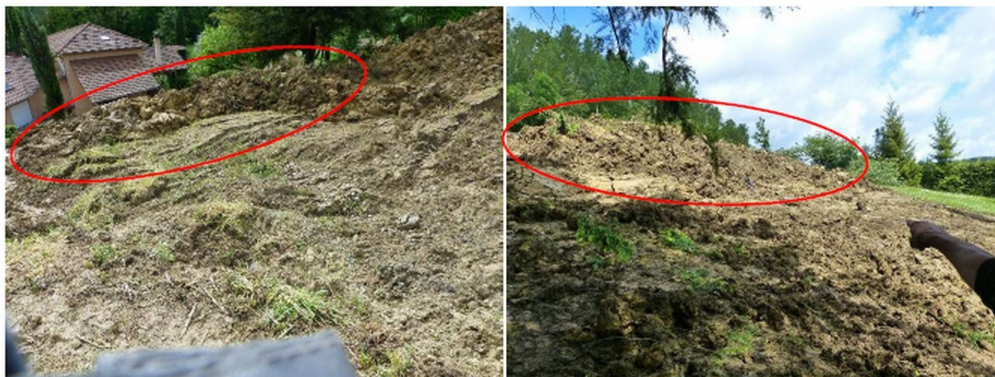
Ce tas central (Figure 12) est long d'une douzaine de mètres et surplombe de 2 m le talus aval (moins d'un mètre coté amont au contact direct du corps du glissement).

FIGURE 12 : TAS CENTRAL VUE DE L'AMONT ET DE L'AVAL

De par son moindre volume et hauteur, le talus central présenterait en soi un moindre risque s'il n'était pas couplé au corps du glissement qui s'appuie dessus et l'a déjà déplacé vers l'aval. C'est surtout un corps de glissement resté très actif qui pourrait faciliter une remise soudaine et en masse de ce tas central. Enfin, le tas côté ouest de par son volume réduit et sa position ne menace rien et une dégradation de celui-ci n'aurait pas de conséquences.

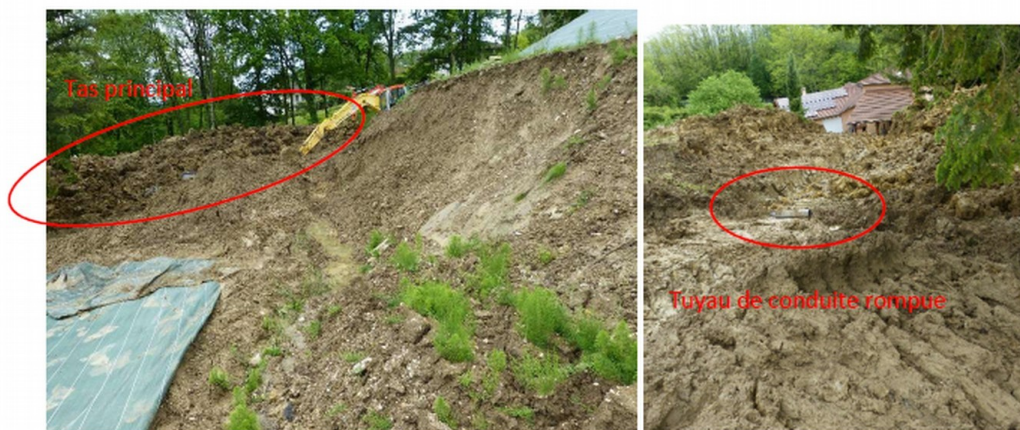
L'écoulement des sources présentes sur la tête de glissement qui était dévié lundi hors du glissement au-delà du flanc sud, est aujourd'hui bloqué par ce principal tas de terre rapporté. (Figure 13). Ces eaux disparaissent à nouveau dans le glissement (une partie pouvant rejoindre le corps du glissement en point bas, sinon venir maintenir en eau la base du tas principal). Un espacement entre le tas principal et le tas central distant de 6 m environ, combiné au creusement d'une ligne de point bas (Figure 14) permet d'éviter une accumulation d'eau dans le centre du corps de glissement. Seule un faible écoulement témoignant de l'effet de drainage de la zone, y a été repéré.

FIGURE 13 : ÉVACUATION DES EAUX EMERGENTES EN TÊTE DE GLISSEMENT BLOQUÉE PAR LE TAS PRINCIPAL ET DÉVIÉ SANS DOUTE DANS LE CORPS DE GLISSEMENT

Dans le corps du glissement, un bout de tuyau mise au jour témoigne de la rupture d'une canalisation d'eaux (eaux usées) qui passait dans la zone de glissement (figure 13).

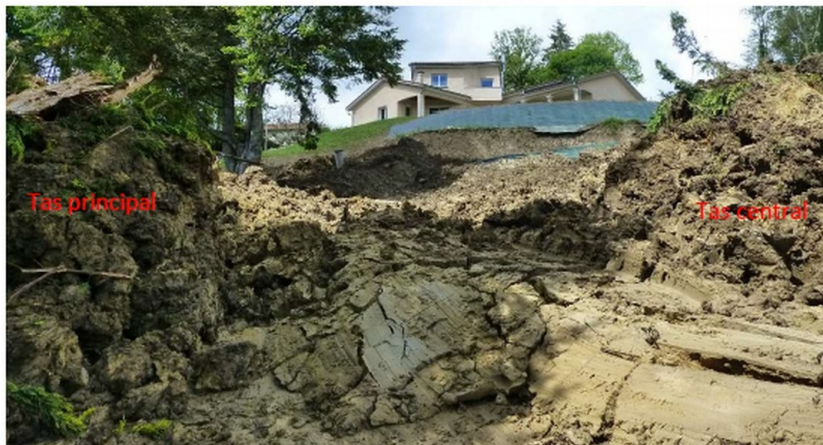
FIGURE 14 : ESPACEMENT LAISSE ENTRE LE TAS PRINCIPAL ET CENTRAL POUR ÉVACUATION DES EAUX
