## Carte des aléas de la Côtère de l'Ain

Communes de Druillat, Varambon,  
Priay, Villette-sur-Ain, Châtillon-la-  
Palud, Villieu-Loyes-Mollon

### Note de présentation

Maître d'ouvrage : Préfecture de l'Ain

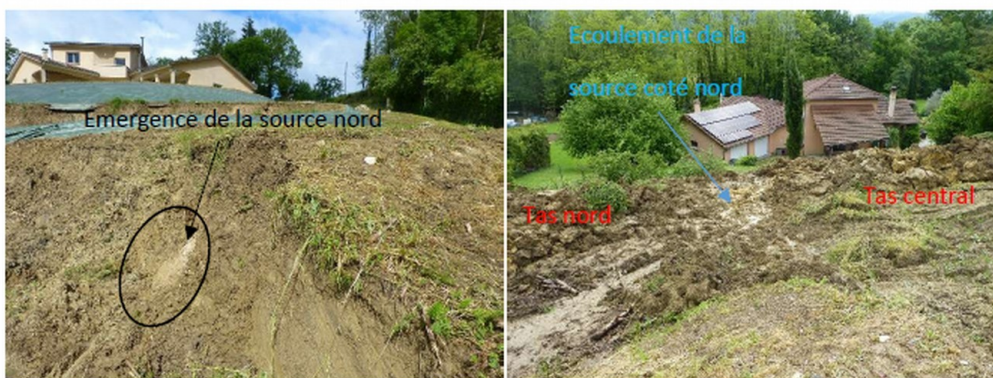
FIGURE 15 : ÉCOULEMENT SUR LE FLANC NORD LIÉ A UNE AUTRE SOURCE D'ÉCOULEMENT

Sur le flanc nord du glissement, lundi il y avait présence uniquement d'eaux stagnantes, sans signe d'écoulement. Avec l'accentuation de l'escarpement latéral (hauteur de dénivelé passée de 1,5 à 2,6 m), une source est apparue (Figure 15) en fond avec un écoulement en continu qui se prolonge jusqu'à la maison inférieure en contrebas. Une crevasse s'est ouverte sur 2 m de longueur et 1 m en retrait en arrière de ce front d'escarpement latéral (Figure 16). Cet escarpement latéral se raccorde désormais en continuité au corps du glissement et les terrains en amont sous l'escarpement de glissement se sont mis à glisser à leur tour.

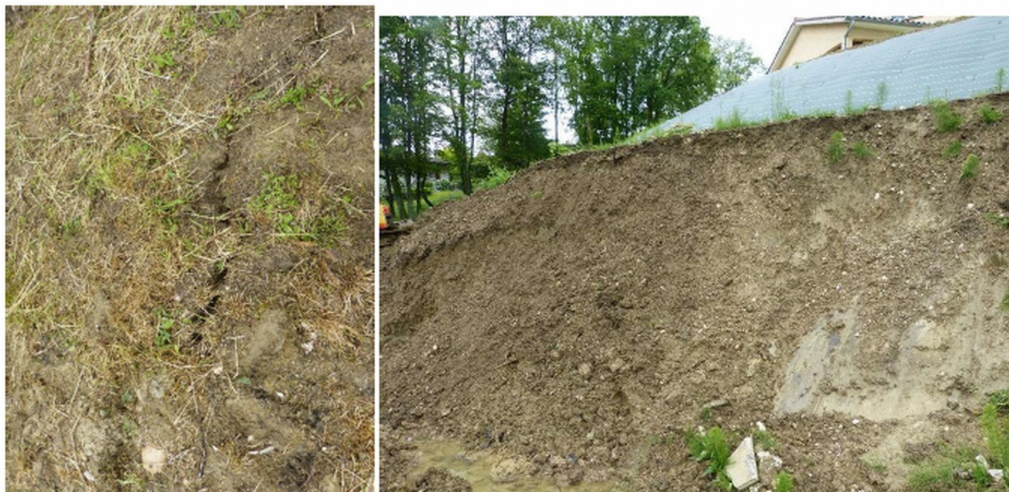
FIGURE 16 : CREVASSE EN ARRIÈRE DU FRONT LATÉRAL NORD ET ACCENTUATION DE L'ESCARPEMENT DE TÊTE

La ligne d'escarpement en tête de glissement n'a pas évolué (toujours voisine des 29 m linéaires). Par contre la hauteur de l'escarpement s'est notablement accentué avec désormais une hauteur maximale

de 2,7 m (+ 0.9 m en moins de 2 jours) (Figure 16). La partie haute du talus en amont de la tête du glissement ne montre aucun signe d'évolution (aucune trace de mise en mouvement, absence d'apparition de crevasse.....).

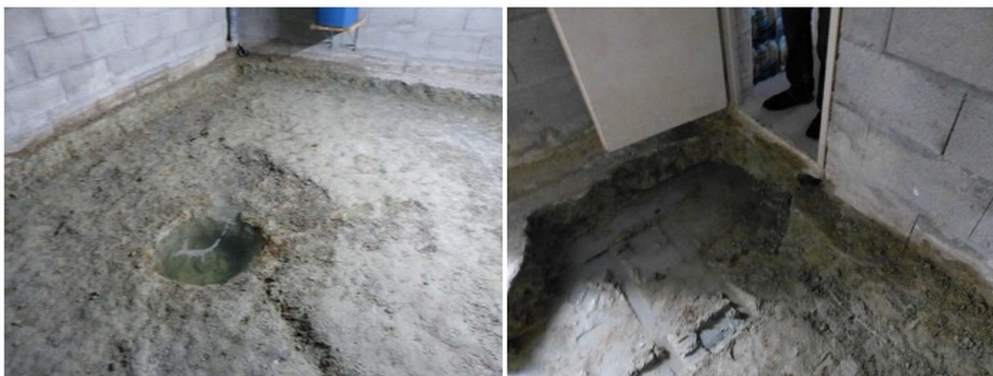
FIGURE 18 : PRÉSENCE D'EAUX AFFLEURANTES STAGNANTES EN FOND DE GARAGE

Il a été aussi signalé (figure 18) depuis lundi une présence d'eau stagnante dans une partie basse du garage de la maison supérieure, niveau restant à niveau figé (il a déjà été constaté dans le passé un fond d'eau dans cette partie basse de garage, mais de moindre envergure et qui disparaissait rapidement).

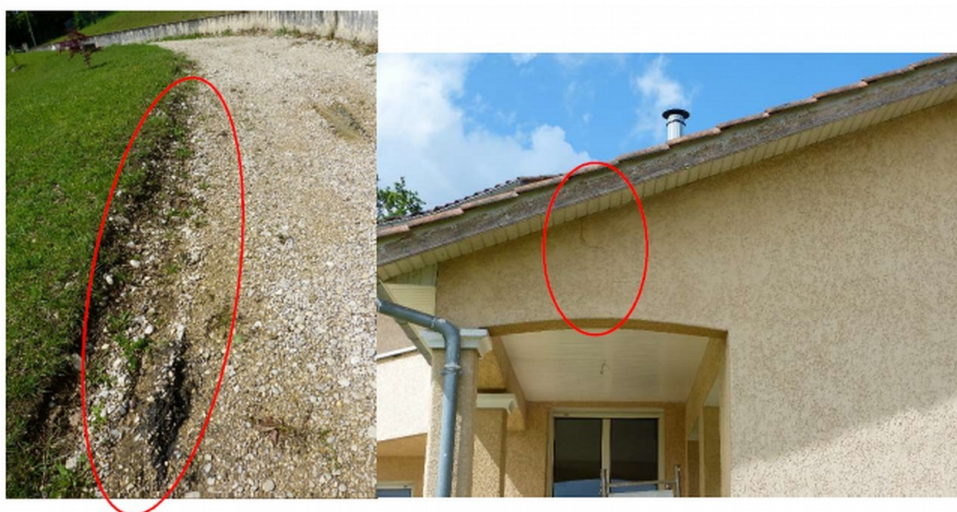
FIGURE 19 : SOURCE EN AMONT IMMÉDIAT DU GARAGE ET FISSURATION

Juste en amont, dans le chemin qui mène à l'entrée du garage, un léger écoulement d'eaux résurgentes jamais constaté auparavant a été repéré depuis lundi (figure 19).

Enfin une fissure (figure 19) a été constatée en partie haute de façade (pas repérée lundi même si possiblement présente).

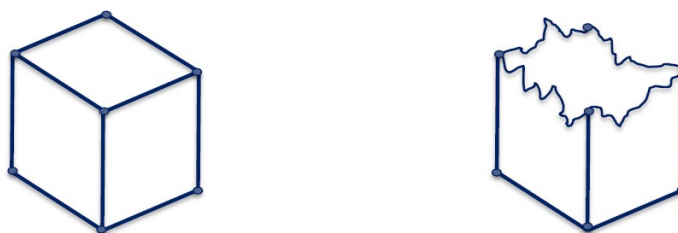
Figure IV.4: Représentation du fond et des faces d'une maille de calculs si le logiciel impose une valeur unique (gauche) et pour HEC-RAS (droite) avec fond et face quelconques

Les volumes finis considérés par HEC-RAS sont ceux définis par chacun des polygones du maillage mentionné plus haut, dont une illustration est donnée à la Figure IV.4. Les calculs hydrauliques ne sont donc pas réalisés ponctuellement aux points transmis (ces points correspondent approximativement au centre des mailles), mais bien dans le volume dont la projection horizontale est représentée par chacune des mailles (polygone).
