Bassin versant de la Côtière

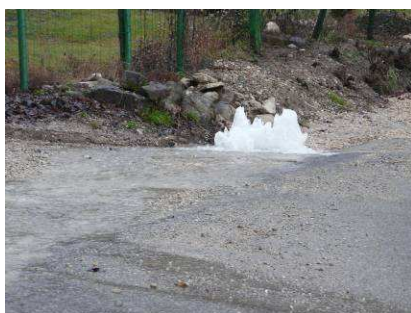
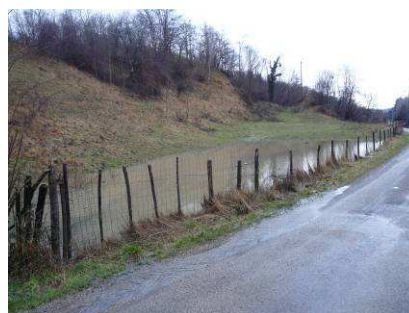
Réseau en charge dans le chemin Chez Magnin, et pâture inondée

<i>Diagnostic</i>	
Type de dysfonctionnements	Inondations d'habitations par mise en charge du réseau (réseau bouché). L'eau déborde sur la voirie en plusieurs secteurs en raison d'une mauvaise collecte du ruissellement. On notera des arrivées d'eau depuis le coteau, lors de pluies longues, liés à des écoulements en trop plein de la nappe superficielle
Dégâts recensés	Inondations, habitations touchée
Risques potentiels	Inondation
Evolution possible	
Enjeu	Moyen
Alea	Moyen

<i>Travaux préconisés</i>	
Aménagements	
Objectifs	
Coût estimatif	
Entretien	
Urgence

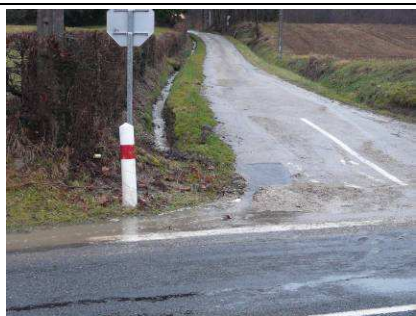
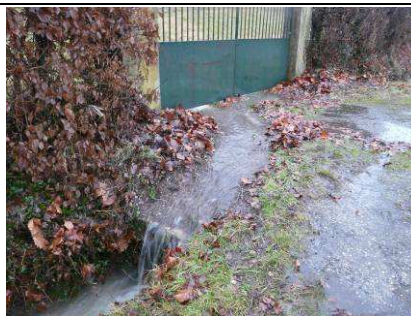
Ruissellement sur la voirie (route départementale)
