VILLIEU LOYES MOLLON

Bassin versant: Mollon – Mas Boucher **Fiche n° 10**

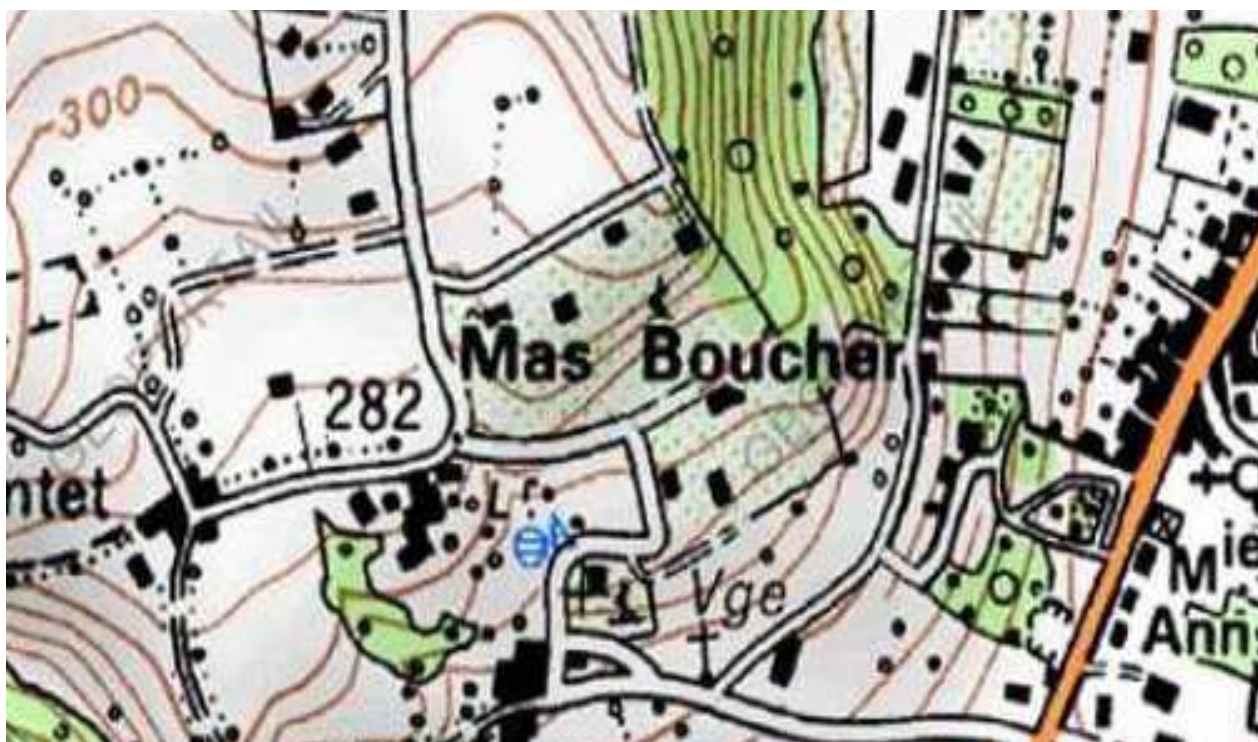
Situation actuelle: Le bassin versant est composé pour partie de terres cultivées, principalement en amont, et d'un habitat peu dense. La pente naturelle accélère les écoulements et la concentration des flux, collectés le long de la route, avec un alternat de fossé et de canalisation.

Nature des dysfonctionnements: Les dysfonctionnements sont localisés sur les habitations situés au carrefour (les eaux « filent » tout droit vers les habitations) et les débordements sont nombreux tout le long de la voirie, engendrant des érosions sur les accotements et des dépôts de sable et de terre sur la route.

On observe à la fois un problème de collecte des eaux de pluies, et une insuffisance de la capacité hydraulique.

Une partie de la route a récemment été réaménagée pour améliorer l'écoulement. Les fossés reprofilés sont victimes d'incision avec un creusement du profil en long.

A l'aval, l'eau déborde des fossés en période de crue, et s'écoule sur la route, engendrant également des dégradations et des érosions au niveau de la voirie.

- Amont: Aménagements des fossés

Pour limiter l'incision des fossés et les apports de sable et galets qui obstrue les grilles, un aménagement du fossé de collecte en amont avec des enrochements de protection est proposé.

Ils seront posés sur un feutre géotextile, afin d'éviter le départ des matériaux terreux qui engendrent l'incision du lit. Un entretien léger est préconisé, pour permettre un développement de la végétation dans les fossés (éviter le recours à des curages à la pelle mécanique)

- Canalisation d'eaux pluviales:

Le tracé de la route ne permet pas d'aménager un réseau de collecte efficace. La capacité des fossés est limitée, les possibilités d'élargissement également, il est donc prévu de limiter les apports sur ces fossés en collectant par un réseau d'eaux pluviales les apports venant de l'amont. La configuration du terrain impose un passage en terrain privé, le rejet s'effectuant en rejoignant le rejet actuel à l'aval des zones habitées. Les travaux nécessiteront donc l'établissement de servitude, et des connexions sur le réseau existant avec passage sous la voirie.
